Werken aan het roer van een F34

Door Herman Dekker (F34 Juist)

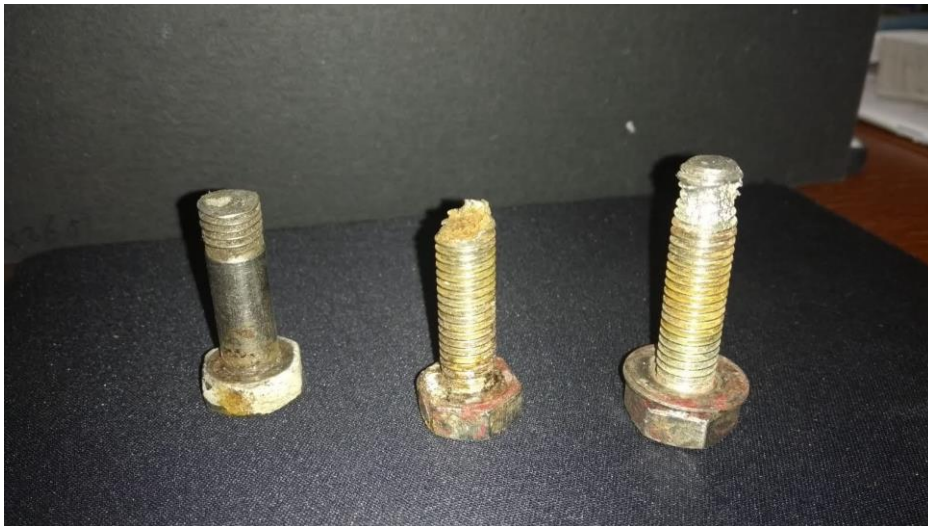
Nadat de inbusbout er uit is gedraaid, kan deze ring met een pijpetang iets heen en weer worden gedraaid, als er beweging inzit kan de ring langs de as (eerst de as onder de ring, helemaal vrij maken van anti-fouling etc.) naar beneden worden gewrikt. Om het roer omhoog te kunnen krijgen en op z'n plaats te houden, een spanband van de BB kikker onder de onderste roerplaat door, naar de SB kikker aangebracht. Nu de vier RVS bouten M10 waarmee de twee vlakke platen tegen elkaar zitten geklemd losdraaien. Tot mijn verbazing braken twee bouten na een kwartslag draaien spontaan af.

De RVS bouten waren in de moer op een klein deel na geheel weggeteerd. De derde bout was voor een deel verdwenen en de vierde bout mankeerde niets. Geen prettig idee dat het roer door 1 bout op z'n plaats wordt gehouden. De bouten waren van A2 (304) kwaliteit en dat is niet geschikt voor gebruik in zeewater. Bij montage bouten van kwaliteit A4 (316) gebruikt en elke keer als de boot op het droge komt de toestand van de bouten controleren door ze los te draaien.

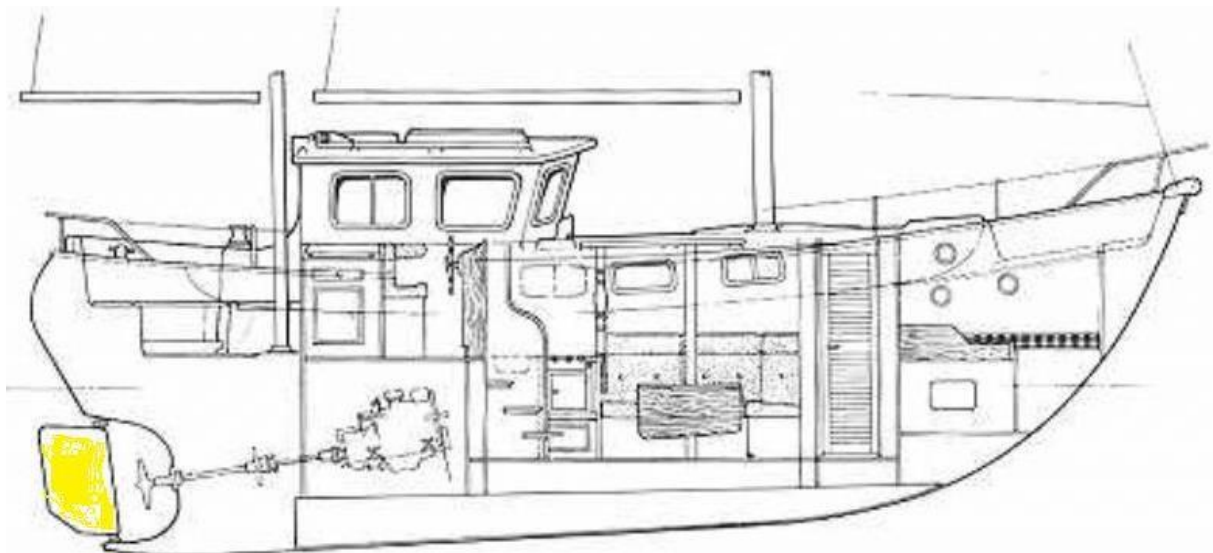
Nu kan het mee naar huis om te drogen. Ik boorde vlak voor de roerkoning aan de boven en onderzijde een gat van 6mm er liep ca. ½ liter water uit. Na schoonkrabben (met een scherpe houtbeitel) van 6 lagen antifouling 3 lagen epoxyprimer en nog drie lagen antifouling was een door osmose aangetast roerblad te zien ca. 50 plaatsen ter grootte van een kwartje aan elke zijde van het roerblad. Bulten opengekrabd, schoongespoeld en verder laten drogen. In december 1999, ruim een jaar nadat de boot op de kant was gezet, de opengekrabde plaatsen en de twee geboorde gaten gevuld met epoxyplamuur (gebruikt onder water nooit polyesterplamuur want dat neemt water op). Aan de boven- en onder zijde rond de roerkoning met een minifreesje het polyester rond de roerkoning ca. 3mm breed en diep weggefreesd. Na schoonspuiten met perslucht de ontstane groef geprimerd en gevuld met polyurethaankit.

Ik hoop dat dit het water voorlopig buiten het roer houdt, bij navragen blijken vele oude roeren tussen roerkoning en polyester te lekken. Epoxyplamuur geschuurd en vijf lagen epoxyprimer aangebracht. Hierover de antifouling aangebracht. Nu kan het roer in omgekeerde volgorde, weer onder het schip gemonteerd worden. Nadat dit gebeurd was viel het ineens op dat de bovenste vlakke plaat welke aan de onderzijde van de roerkoning is gelast. In de las tussen plaat en roerkoning in het midden van de las over ruim de helft van de omtrek een haarscheur vertoonde. Met een schroevendraaier en een hamer was de scheur zo open te tikken en bleek van de las niets overgebleven dan wat roest. Blijkt het roer niet alleen aan slechts 1 bout onder het schip te hangen, ook de as zit voor de helft los, als dit door was gegaan viel er op een gegeven moment niets meer te sturen. Het lijkt met zinvol een en ander elk jaar te controleren. De las is zover mogelijk weggeslepen en met een RVS 316 elektrode weer gelast. Nu moet we weer betrouwbaar kunnen sturen.
