## Onderhoudsklus onderwaterschip van de Polaris

*Door Peter van Houten*

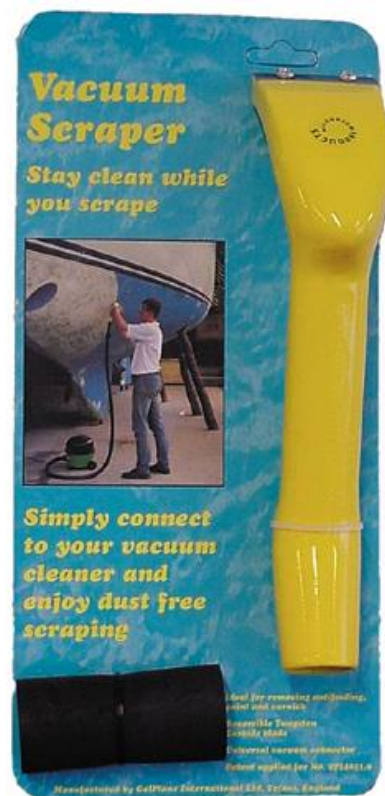
Antifouling  
krabber

Ik ga aan de slag met mijn plan, de boot staat in een tochtige loods, goed voor het droogproces en handig bij het aanbrengen van de coatinglagen in het voorjaar. Het krabben van de antifouling gaat prima met een speciale krabber (zie afbeelding) die ik aansluit op de stofzuiger van de schuurmachine. De dikke koek antifouling gaat er makkelijk af en ook de blaasjes trek ik gelijk open. Het schuren boven je hoofd, is best wel zwaar. In het begin maximaal 2 uur per dag, dan is het op. Maar je wordt steeds sterker en de winter is lang genoeg. De afgekrabde blaasjes schuur ik voorzichtig met de buitenrand van de zachte schuurschijf tot op het laminaat en soms iets dieper waar nodig, zo ontstaan er ovale kale plekken.

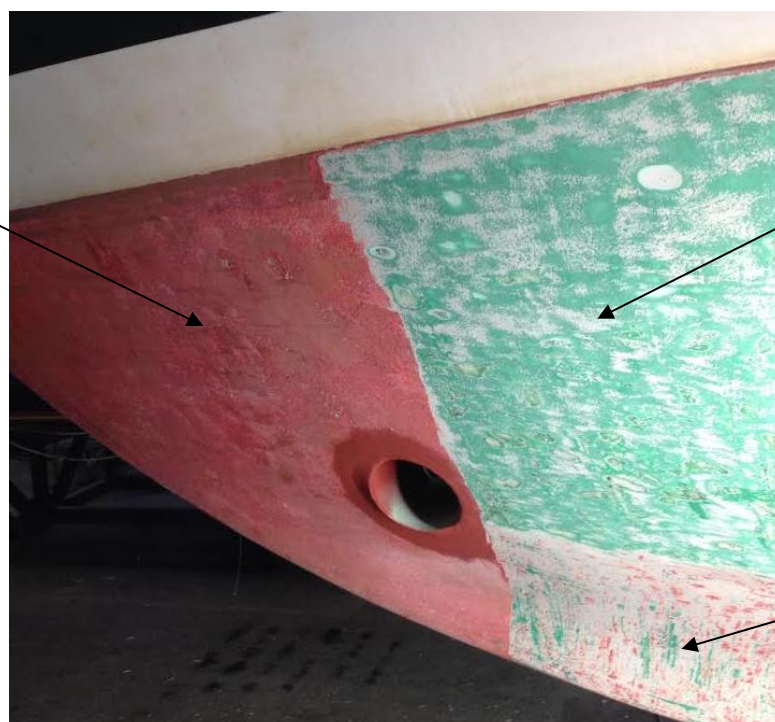
De dikke koek laag is natuurlijk ontstaan door het jaarlijks aanbrengen van de zelfslippende antifouling. De blaasjes zijn voor een boot van 40 jaar oud natuurlijk ook niet vreemd maar is hier sprake van beginnende osmose?

Dikke lagen  
antifouling

Resultaat  
na schuren

Resultaat  
na krabben

- Direct in het najaar de antifouling eraf en de blaasjes open krabben zodat het de hele winter kan drogen.
- Schuren van de epoxy met een roterende tril en draaischijf.
- Op de plekken van de blaasjes tot op het laminaat schuren en waar nodig iets in schuren.
- Reinigen en ontvetten
- Het geheel nogmaals schuren met een fijnere korrel.
- In het voorjaar de kale laminaat plekken lokaal impregneren met dunne epoxy coating.
- Tenslotte enkele lagen epoxycoating (Gelshield) op het gehele onderwaterschip aanbrengen.

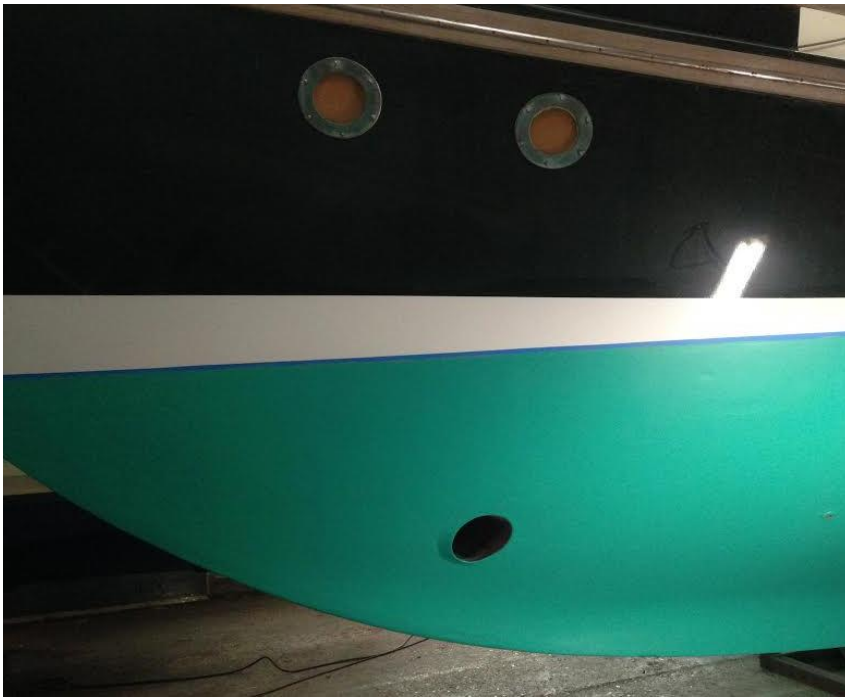
Mooi strak resultaat na het aanbrengen van de epoxycoating.

In het voorjaar begin ik met de afwerking en start met het impregneren van de kale plekken met dunne epoxycoating. De vervolglagen epoxycoating zijn zonder schuren heel eenvoudig met een roller aan te brengen en goed zichtbaar, afwisselend in de kleuren groen en grijs.
