# Vervanging drinkwatertank Fisher 37 Similium

door Bob Dekkers

**Schip:** Fisher 37 motorsailer, bouwjaar 1976.

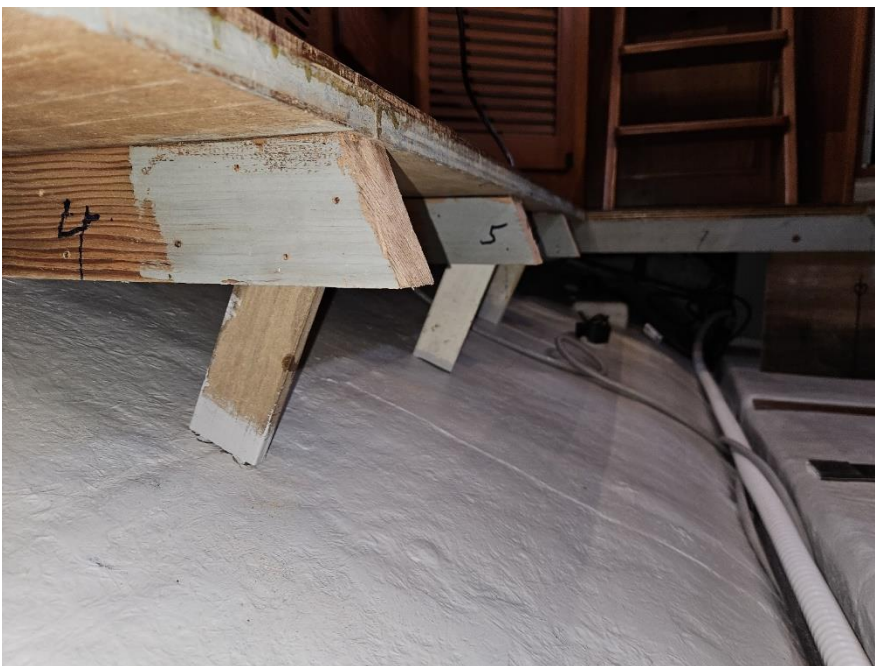
foto 1

- De 2 vloerluiken in het gangpad in de kajuit, tafel c.q. bedbodem met fundatie en desbetreffend vloerdeel opgeslagen in de voorpiek.
- Over de tanktop lopende elektriciteitsleidingen los gelegd.
- Onder de uiteinden van de vloerbalken aan bakboord en stuurboord ondersteuning aangebracht (foto 1).  
De drinkwatertank leeggepompt. Alle aan- en afvoerslangen losgekoppeld. Alle appendages met duct tape dichtgeplakt.
- 4 vloerbalken schuin doorgezaagd.
- Met vereende krachten van hulptroepen de tank onder de kajuitvloer uit gekanteld met een draaiing over de lengte richting. De appendages als houvast. Buiten in de kuip de tank via een afvoer-appendage verder laten leeglopen en weer dichtgeplakt. De tank over de zeerailing te water gelaten en op de steiger gebracht voor afvoer.

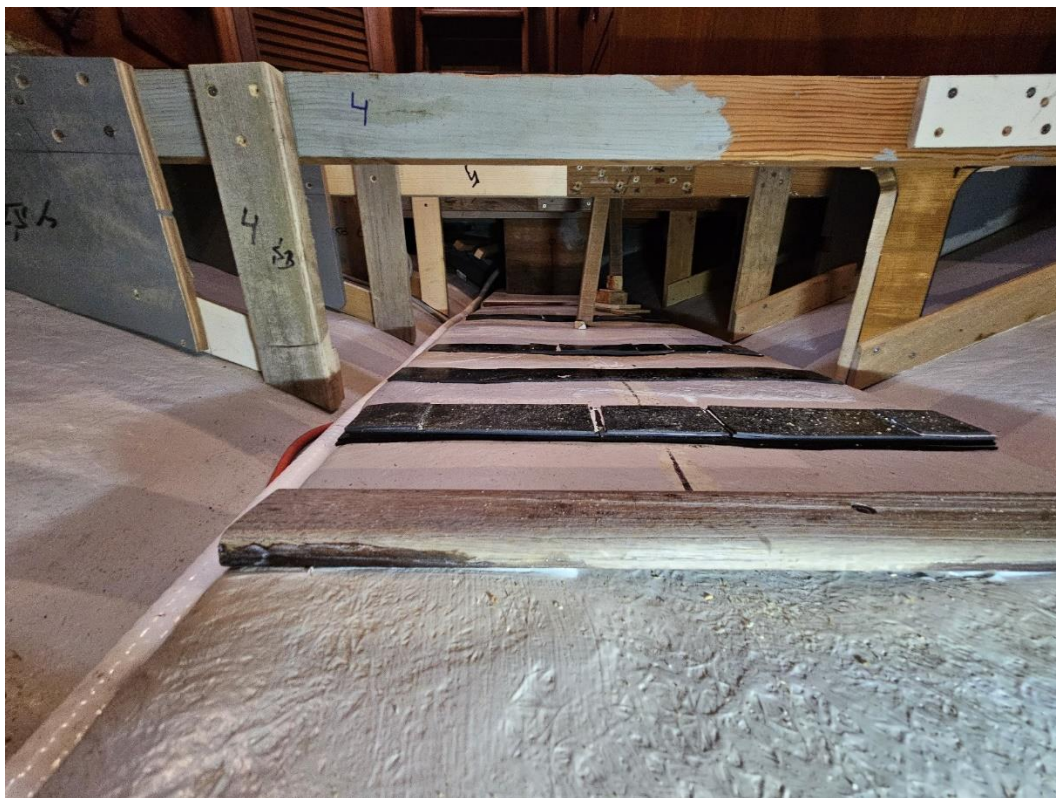
foto 2

De ondersteuning van de doorgezaagde vloerbalken uitgebreid en aan stuurboord en bakboord aangepast voor opsluiting van de nieuwe tank (platte doosvorm). Veel RVS schroeven voor (tijdelijke) en later definitieve montage (foto 2 en 3). De scheepshuid en top van de kielballast drooggemaakt, afgeschraapt, geschuurd en afgelakt met 2-componenten epoxy.

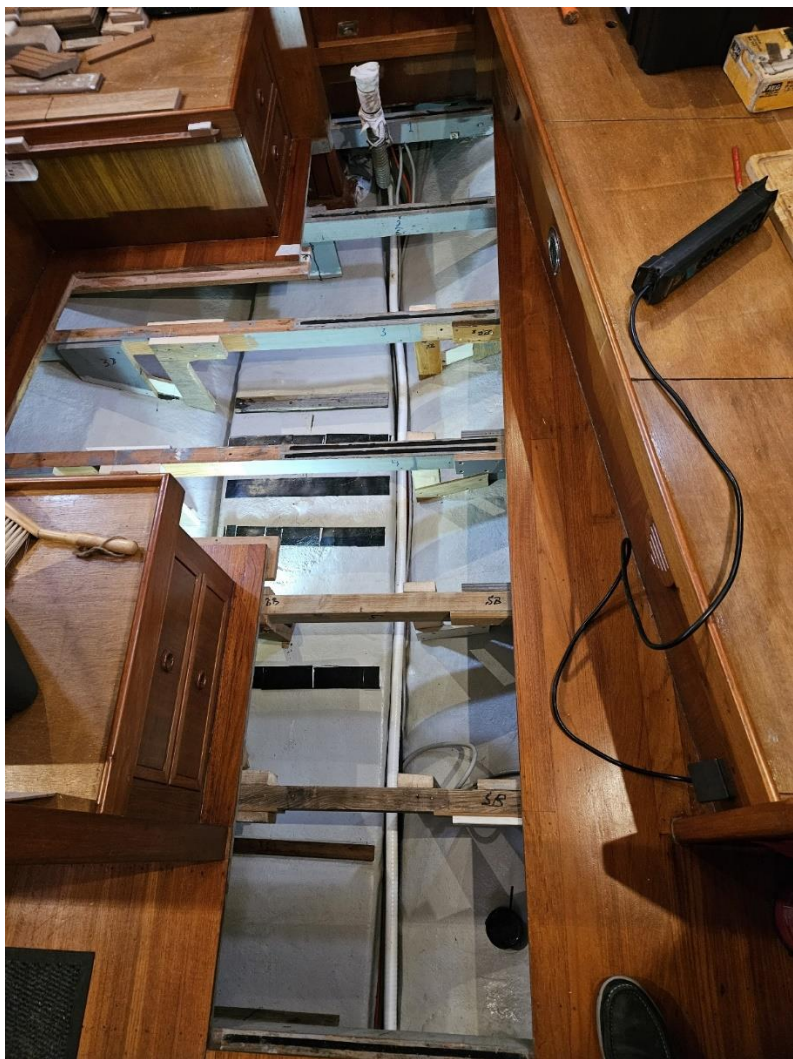
foto 4

De top van de ballast is verre van vlak. T.b.v. gelijkmatige drukverdeling onder de bodem van de kunststoftank de top van de ballast gevlakt m.b.v. stoken hardhout en rubberen stroken (dikte 2 mm) (foto 4).

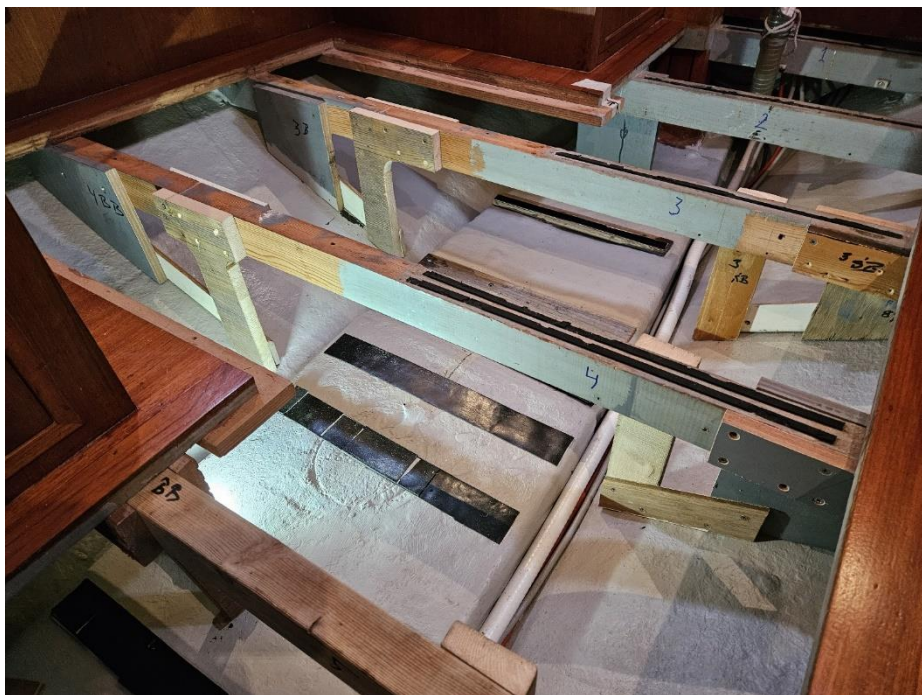
foto 5

Plaatsen van de tank was relatief eenvoudig dankzij 2 hijsogen aan stuurboord zijkant (foto 5), en dat aansluitingen voor appendages aan de binnenkant van de wanden van de tank gelast zitten (foto 6 en 8).

Met stophout aan stuurboord de tank gefixeerd. Vloerbalken met koppelstukken vastgeschroefd aan zittende uiteinden (foto 5).

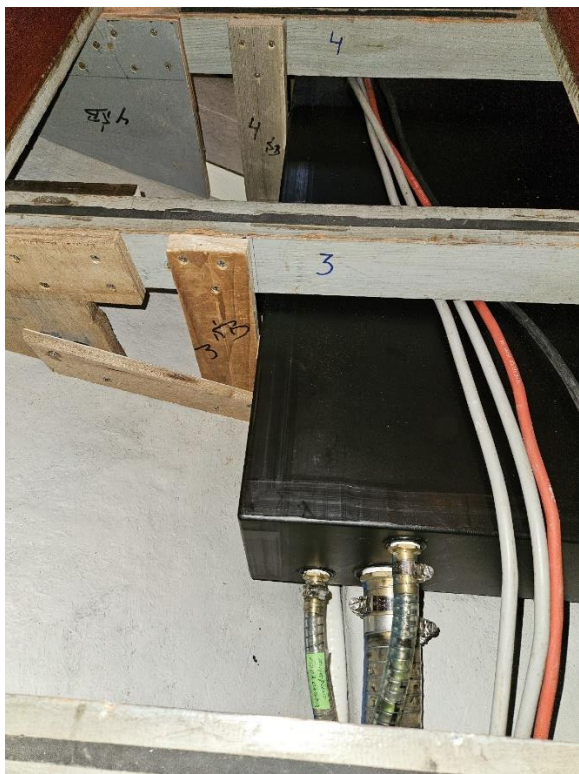
foto 6

Tules aangebracht in de desbetreffende appendages en slangen gekoppeld aan de desbetreffende tules (foto 6).

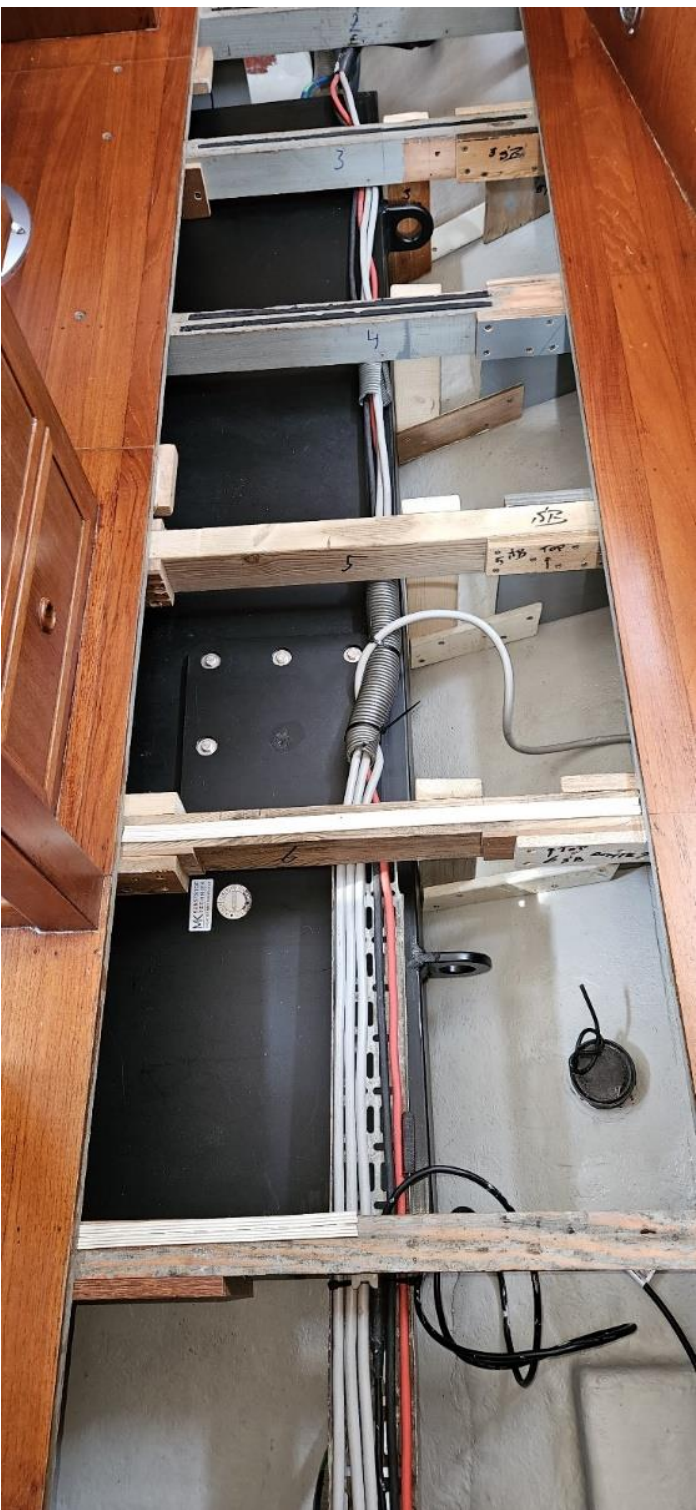
foto 7

Elektriciteitsleidingen over de tanktop teruggelegd en gefixeerd onder aan de vloerbalken (foto 7).

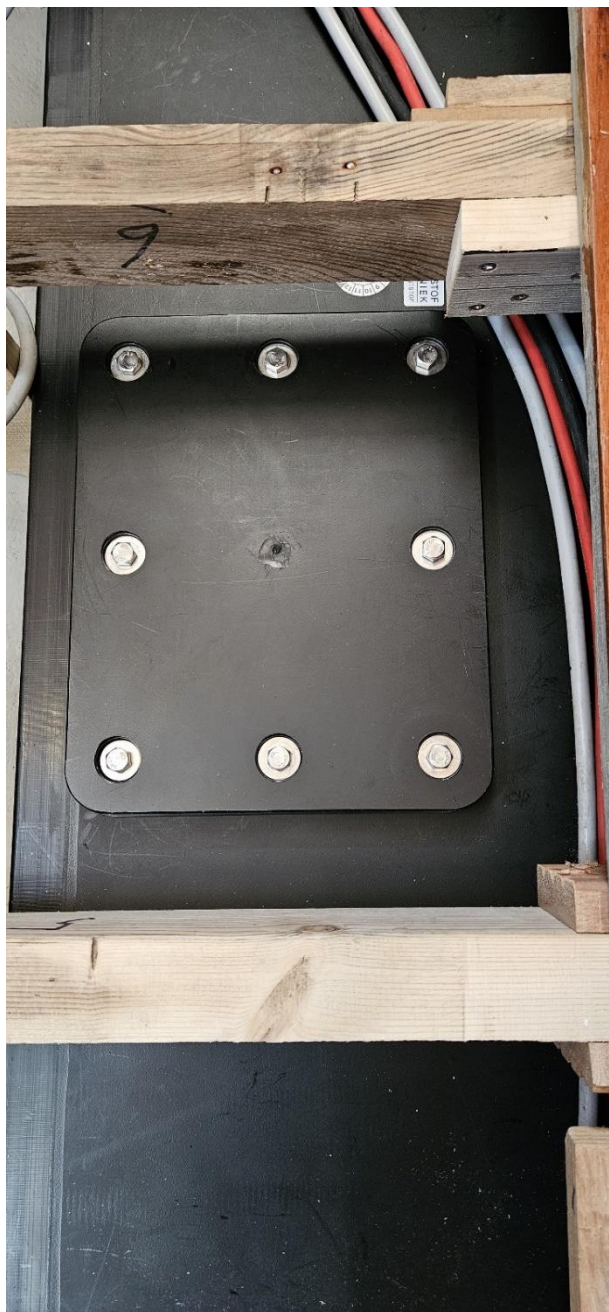
← foto 8

Wanddikte 12mm. Inhoud: ongeveer 140 L. Appendages zijn inwendig gelast. Op de top aan bakboord een halfcirkelvormige verdikking i.v.m. aanwezigheid van een in hoogte verstelbare poot onder een tafel c.q. bedbodem. Inwendige slingerschotten c.q. verstijvingen. Mangatdeksel (voor eventueel te plaatsen tankinhoudmeter) met ronde pees in een groef op de tanktop, RVS bouten en RVS moeren, opgesloten in een gelaste ring rondom het mangat tegen de onderkant van de tanktop (foto 8).

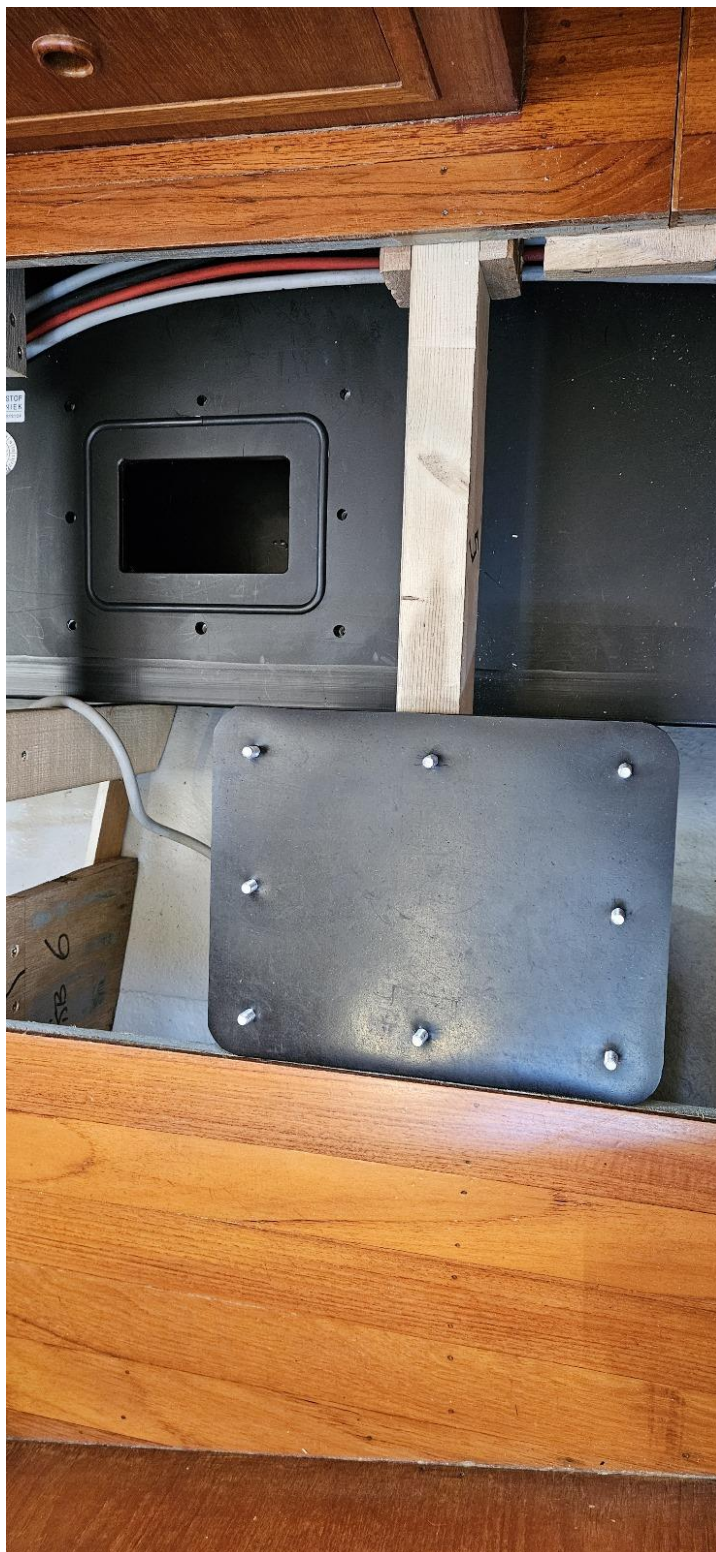
foto 9

De vuldop aan dek zit ongeveer een meter boven de tanktop. Bij afvullen tot de vulopening aan dek overloopt zal er een druk van een meter waterkolom in de tank staan. Bij afvullen van de tank trad lekkage langs de pees van het mangatdeksel op (foto 9 en 10). Aandraaien van de bouten van het mangat gaf onvoldoende verbetering. Over de lengte van de tanktop bolt deze 2 tot 14 mm op.

- 1) Over de pees van het mangatdeksel een rubberen flap (dikte 2mm) gelegd met gaten voor de bouten was voldoende voor afdichting (foto 11 – 14)
- 2) Afgezien van montage van een tankinhoudmeter.
- 3) Bij lege tank stophout aangebracht tussen tanktop en onderkant vloerbalken om opbollen van tanktop bij vullen te voorkomen (foto 15).
