Vervangen van de grote watertank op een Fisher 37

Door Cor Otto en Leen Slingerland

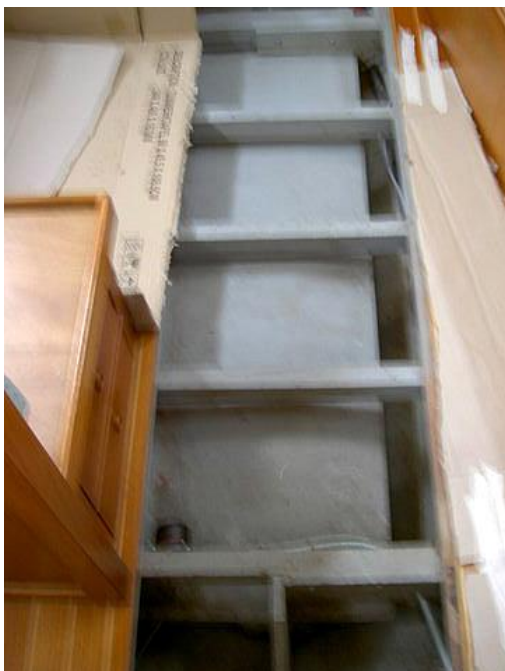
Foto 1 laat zien hoe de tank in de oorspronkelijke staat onder een zestal vloerspanten ligt.

De watertanks op de 37, twee stuks, zijn van roestvrij staal en van een zodanige constructie dat de lasnaden het op den duur begeven. Repareren is dan niet meer mogelijk, en zeker niet ter plekke in de boot.

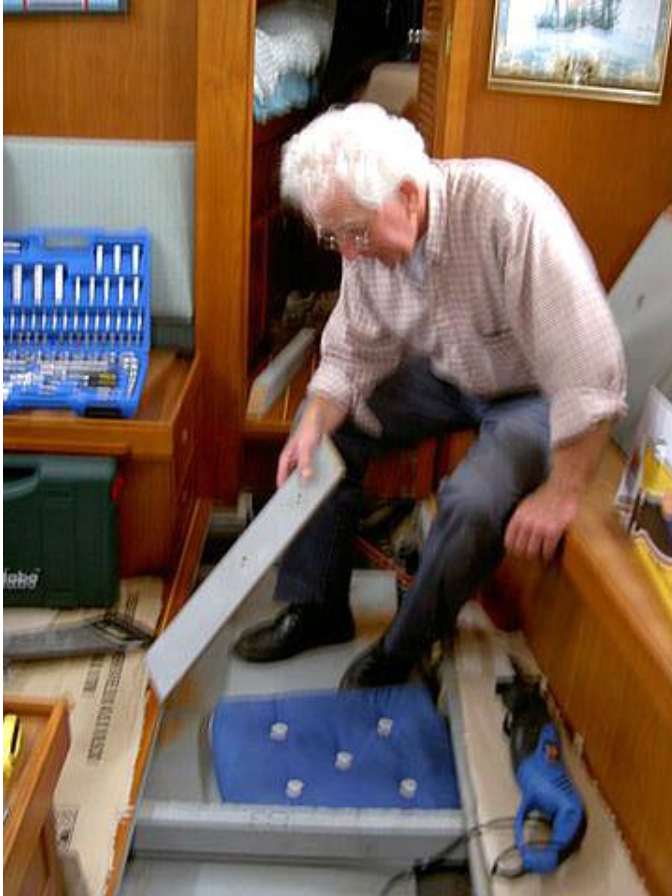
Foto 2. Het doorzagen van de vloerspanen. Aan bakboordzijde moet er zo schuin mogelijk worden gezaagd om net voldoende ruimte te krijgen om de tank eruit te kunnen kantelen en de nieuwe er weer in.

2. Je maakt alleen gebruik van de ruimte die ontstaat indien je de losse vloerdelen (van de buikdenning) er uit haalt. Vervolgens moeten dan de vloerspanten op twee plaatsen worden doorgezaagd. De losgezaagde delen worden na het plaatsen van de nieuwe tank met gegalvaniseerde koppelplaten weer op hun plaats gebracht.

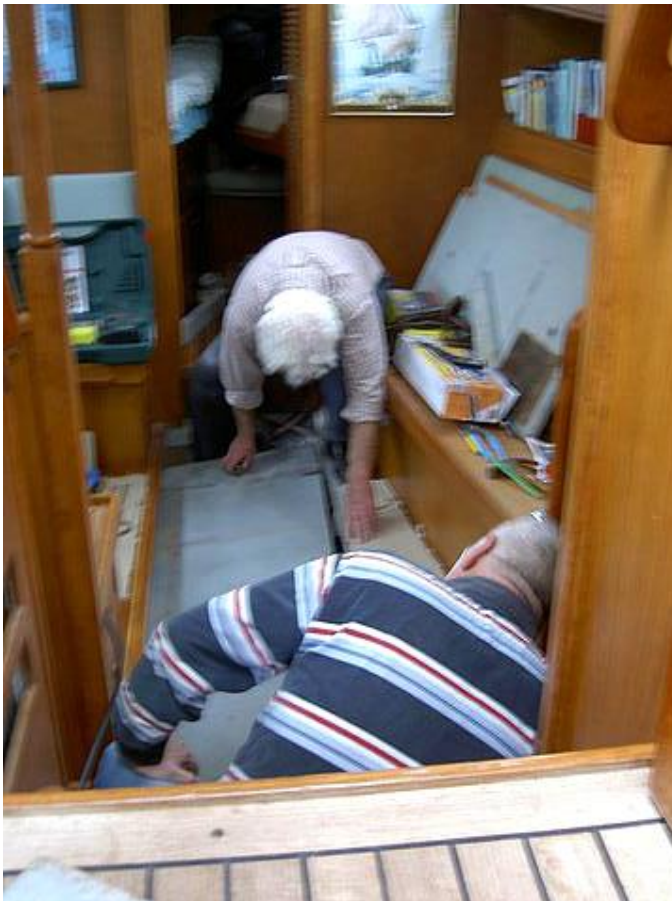
Foto 3. En nu moet hij eruit. Doet'ie het, of doet'ie het niet. Een inspannende klus, omdat het hier en daar klem loopt en de tank glad is en dus vrijwel geen houvast biedt.

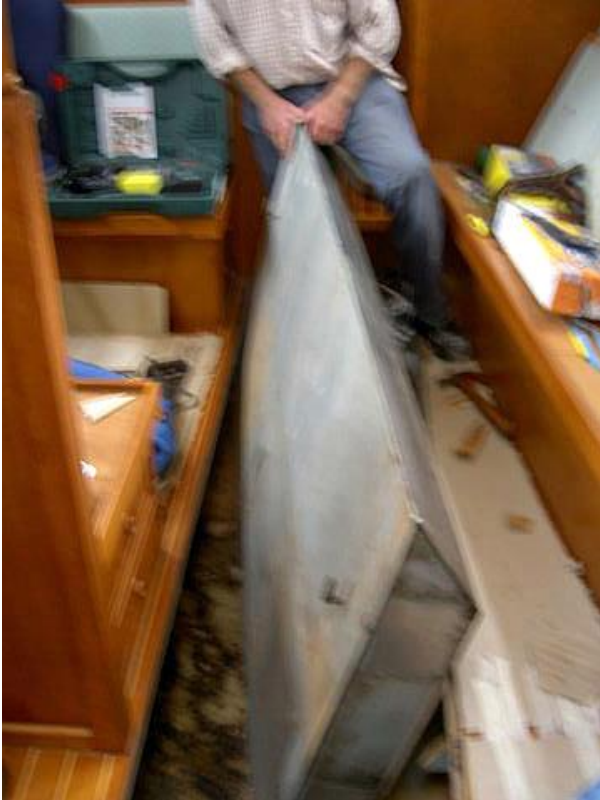
Foto 4. Ja hij komt.

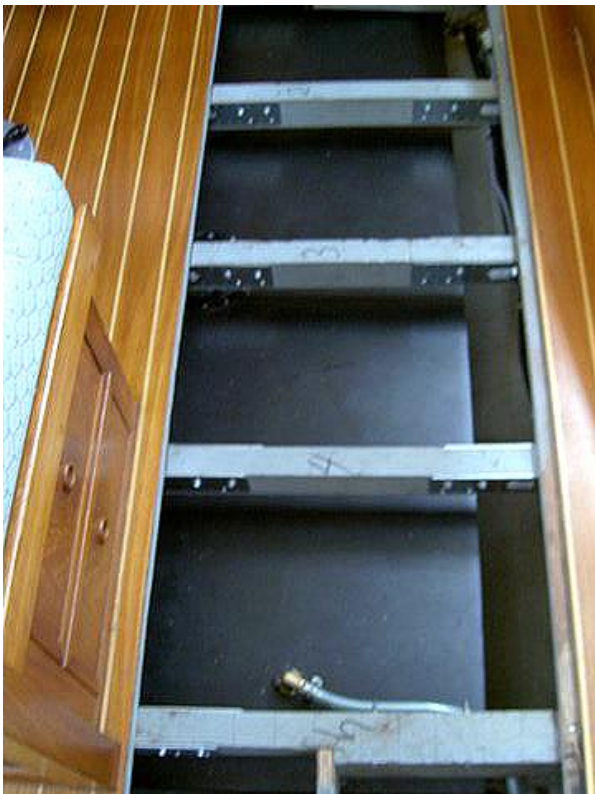
Foto 5. Het eindresultaat. De koppelplaten zijn duidelijk zichtbaar.

Na het plaatsen van de nieuwe tank worden de vooraf met de bijbehorende spant genummerde weggezaagde delen met de koppelplaten (vier per spantdeel, dus in totaal 24 stuks) met ca. 100 houtdraaibouten weer op hun plaats gebracht. Dit moet nauwkeurig gebeuren, om te voorkomen dat de vloer ongelijk komt te liggen.

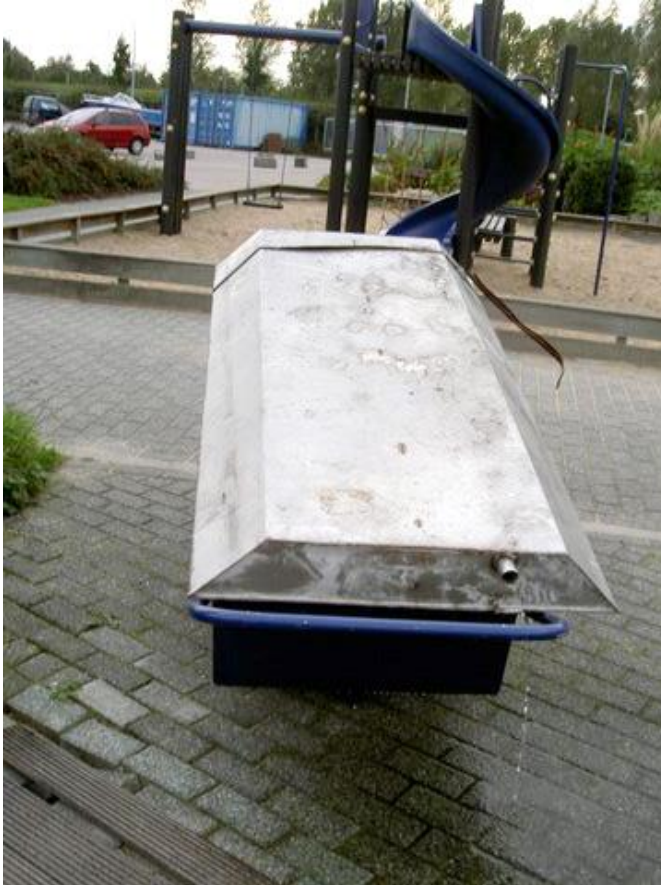
Foto 6. Tot slot: het afvoeren van de oude tank.
