# Revival van de White Rose deel 2

*De aanhouder wint*

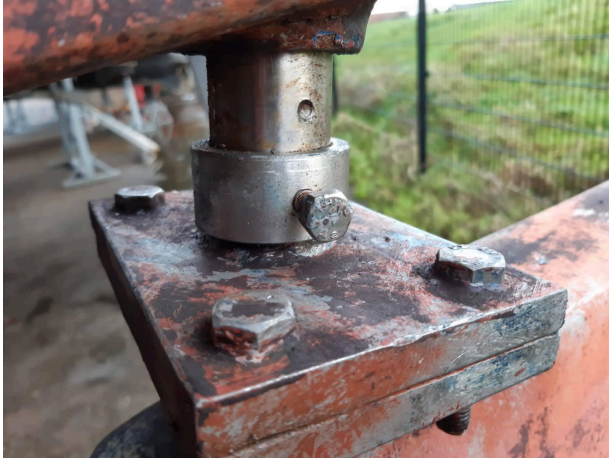
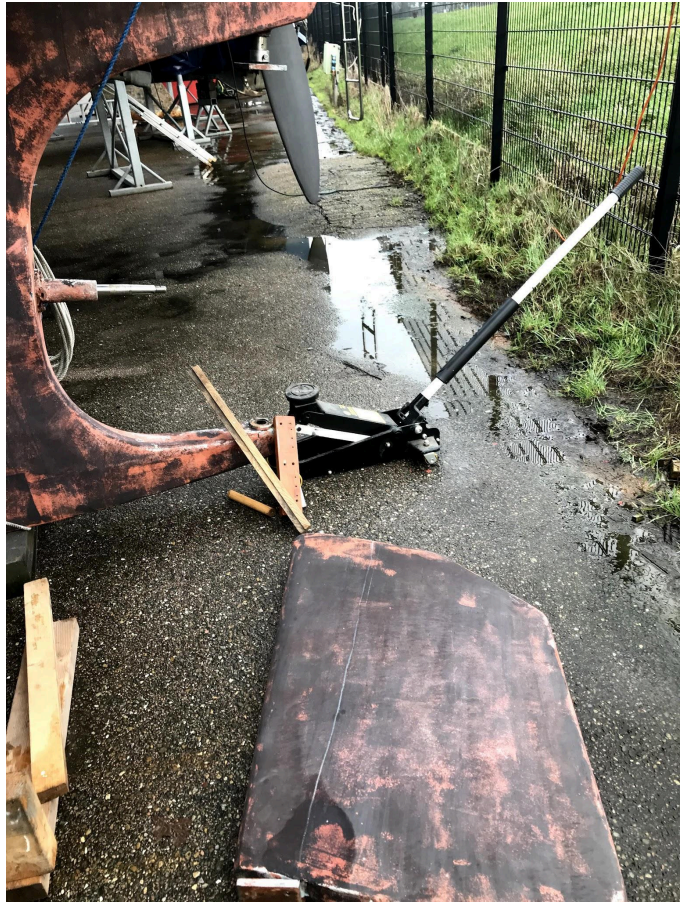
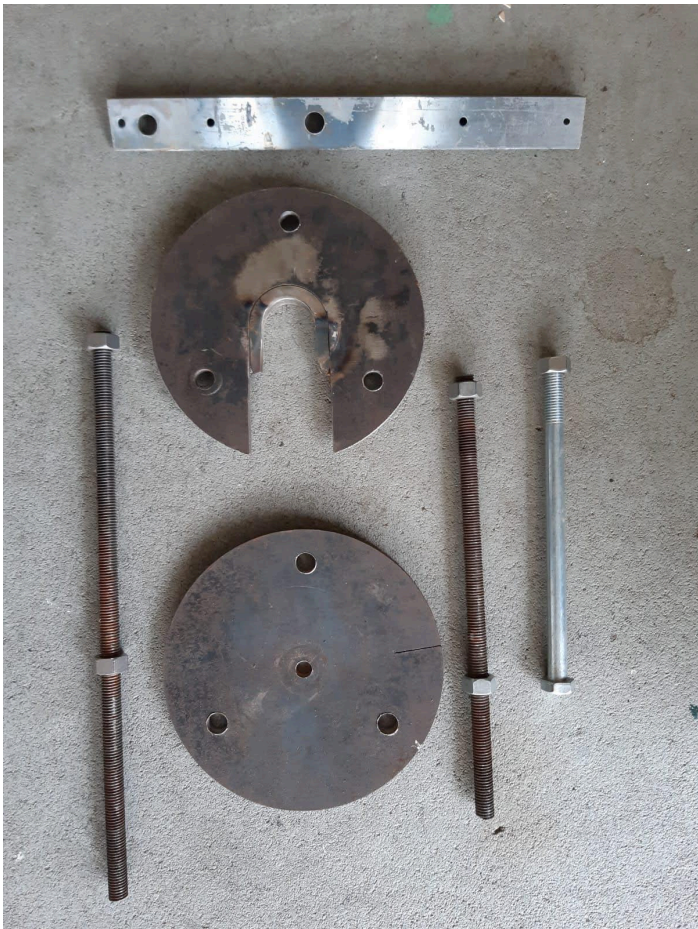
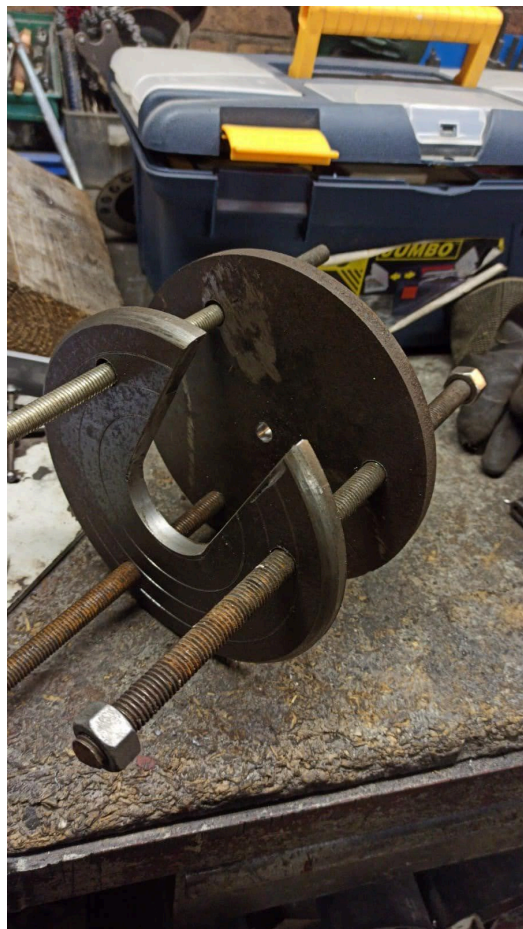
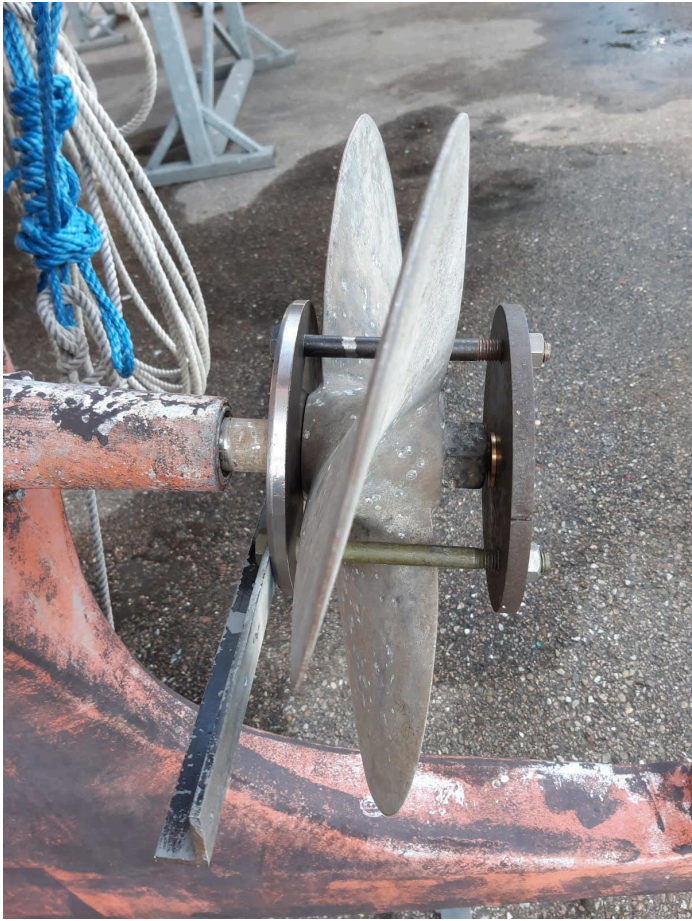
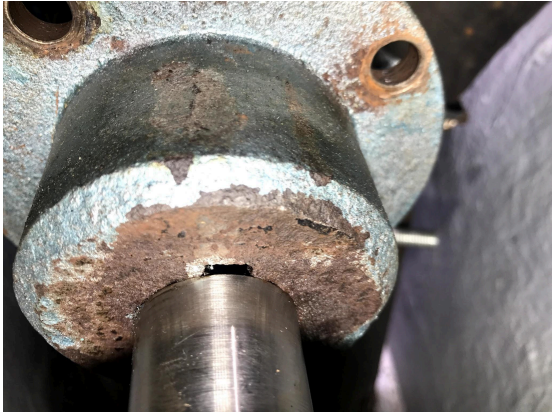
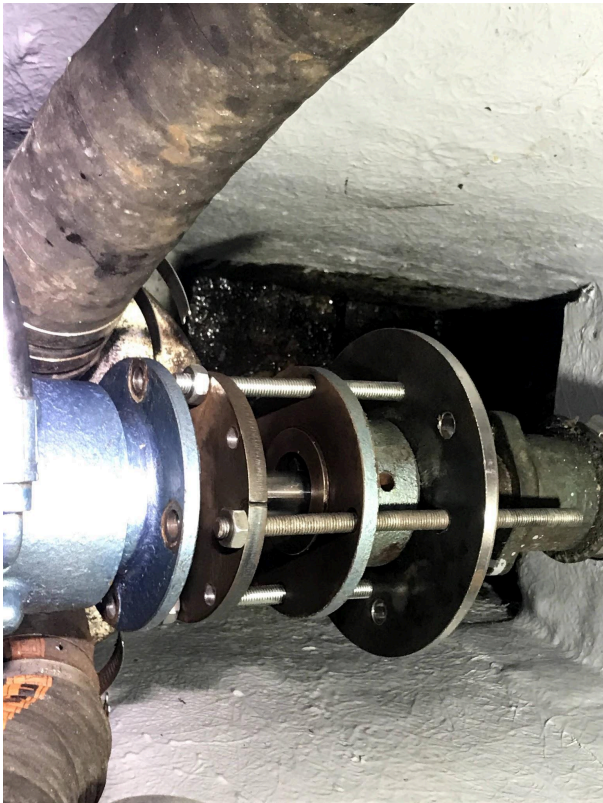
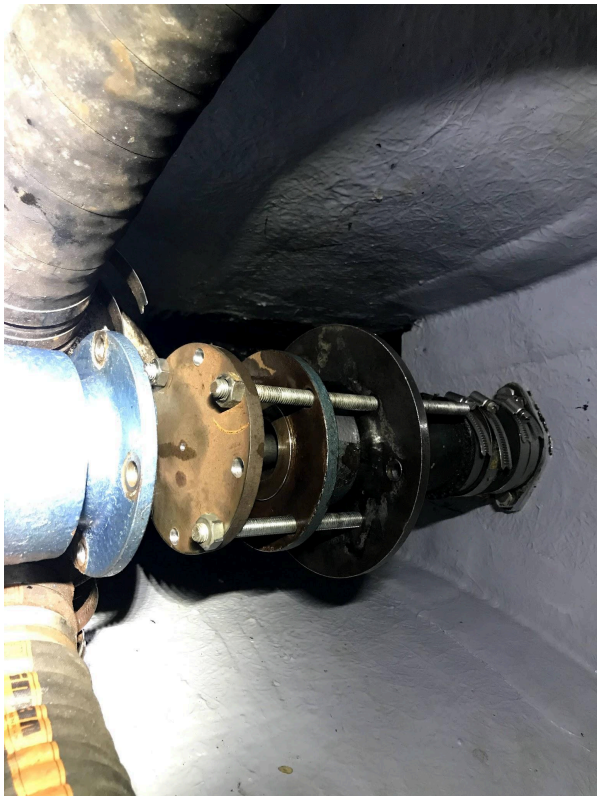
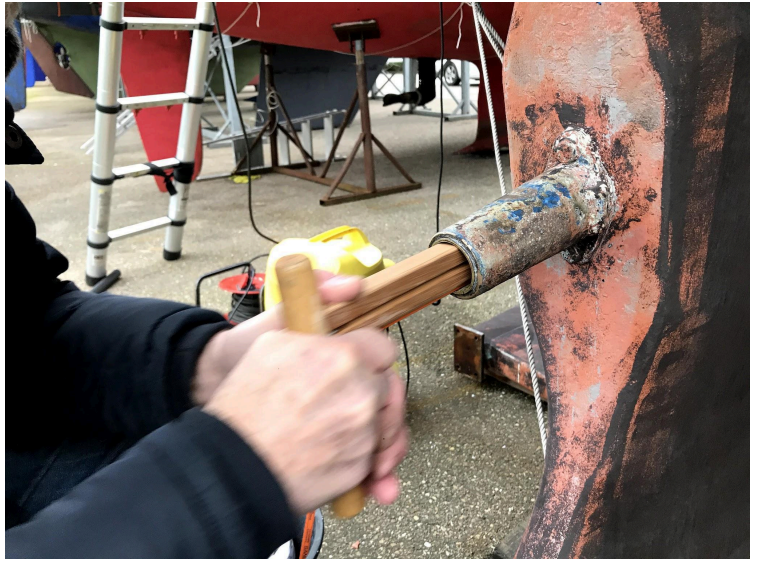
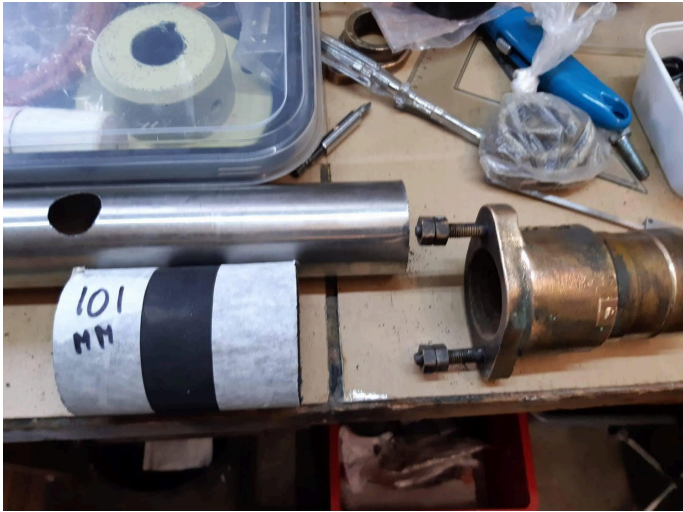
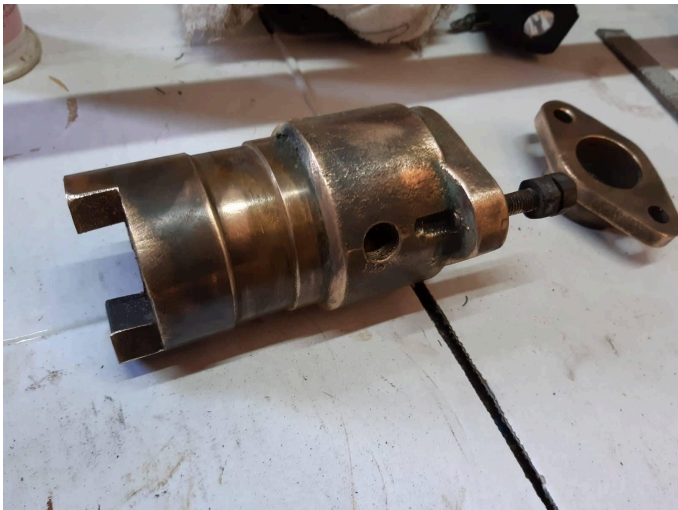
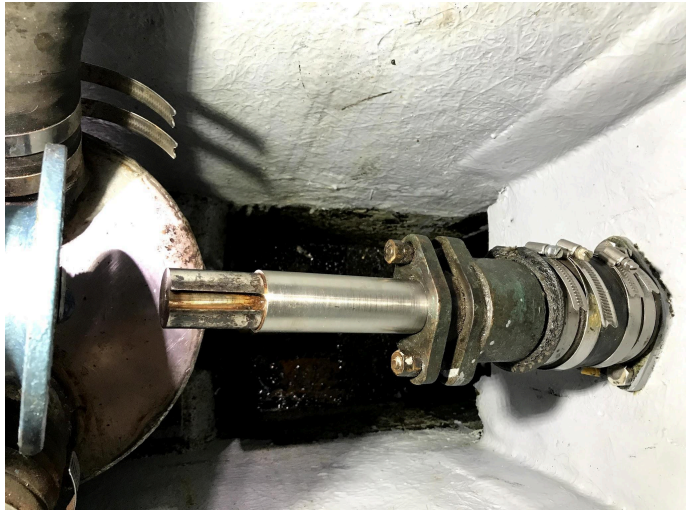
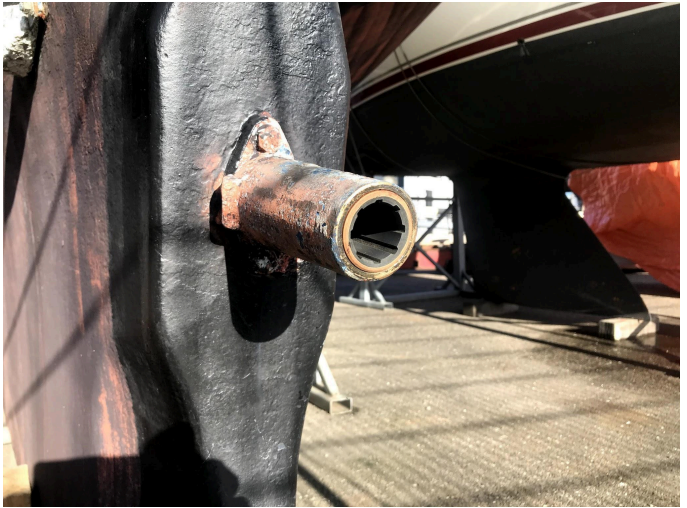
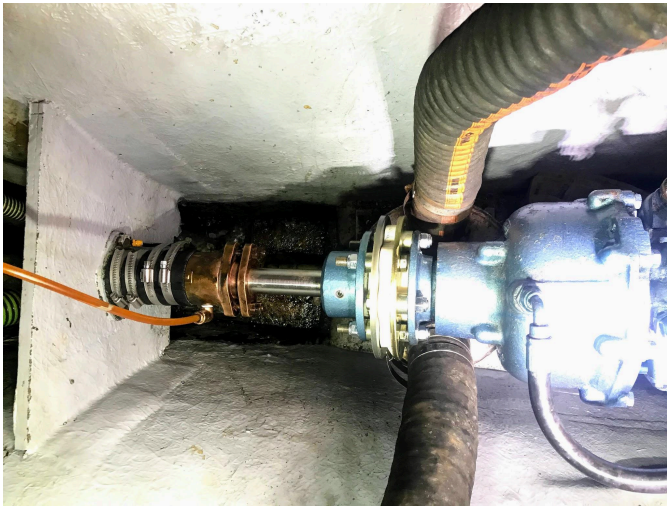
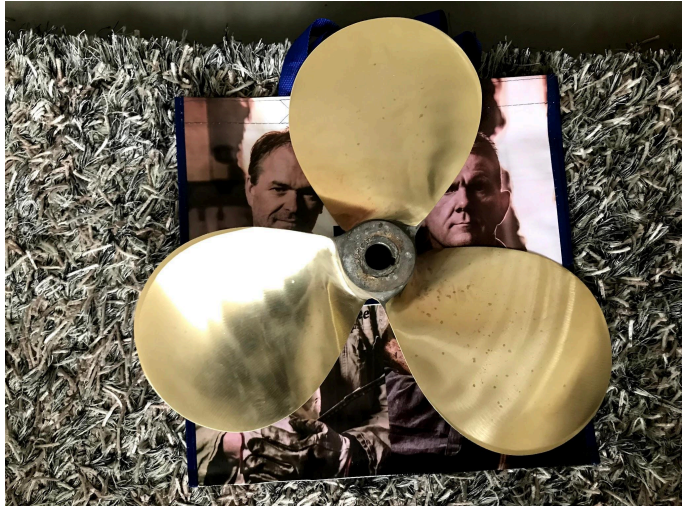
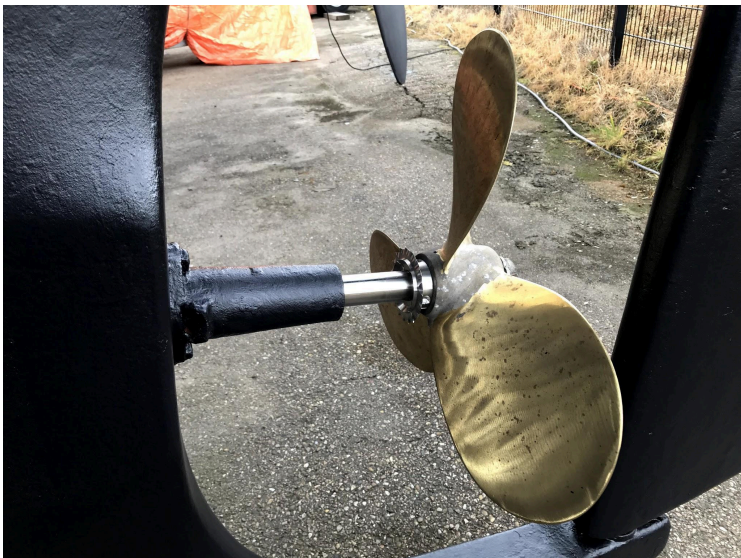
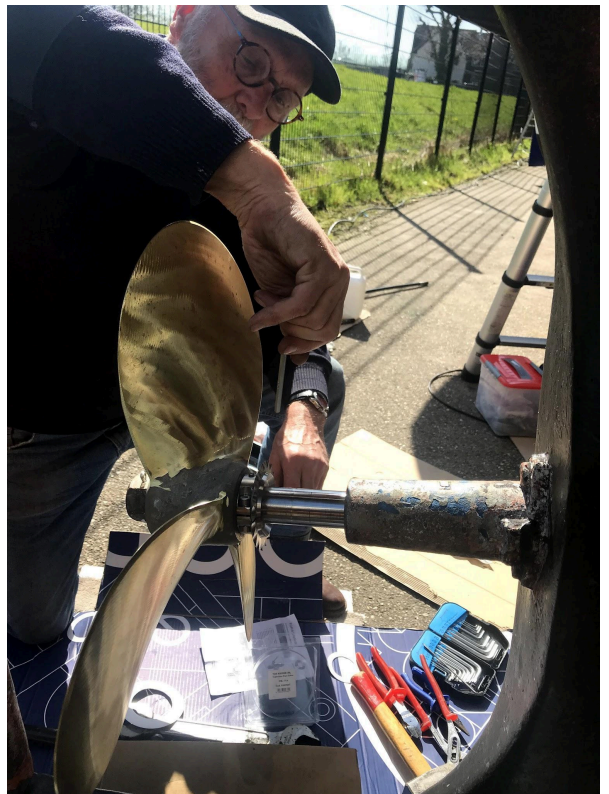
## FOTO'S SCHROEF, ROERBLAD, SCHROEFAS EN FLENS

Na de grote opknabbeurt van onze Fisher 34 White Rose van mei 2019 tot mei 2020 kom ik na een zomer varen tot de conclusie dat er nog meer valt op te knappen. Bij hoger toerental trilt het schip behoorlijk (schroef en schroefaslager zijn daarvan de oorzaak) en ik vertrouw ook afsluiters en slangen niet. Maar ook andere, kleinere klussen wachten. De boot stond in de winter van 2020/'21 op de wal en gaf alle kans om deze klussen uit te voeren. Kortom: werk aan het schip en dat is altijd weer een uitdaging.

We hebben een fout gemaakt waardoor de schroefas tijdens een van de eerste vaartochten loskomt van de flens en naar achteren verdwijnt. De oorzaak: een spietje werd hergebruikt, geen verstandig besluit (een nieuw spietje kost

nog geen euro...). De schroef komt tegen het roer en gelukkig zit de schroefas nog in de schroefaskoker, maar er komt wel (vrij snel) water binnen. Snel een keg er in. Gelukkig is er een andere Fisher in de buurt die ons naar Huizen terug sleept. De havenmeesters staan al klaar, de White Rose gaat er gelijk uit. Een weekje later zit alles weer op zijn plek en varen we weer.

In november 2020 maken we een plan: de schroefas gaat er deze winter uit, de schroef wordt bij een schroeven specialist onder handen genomen, we vernieuwen achterlager, gland en vetkoord. En ook zetten we een trillingsdemper op de schroefas, samen met een touwsnijder. Voor mij is het voor het eerst om deze klus te doen. Dankzij internet en advies van clubleden (onder andere Jaco en Herman) en mijn zwager Albert is het goed gelukt. Eerst gaat het roer er af, daarna de schroef. Heavy stuff, dat roerblad. De schroef zit behoorlijk vast en met hulpmiddelen lukt het om deze er af te krijgen. We hebben het idee dat alles sinds 1978 nog nooit los is geweest. De schroefas eruit halen betekent dat eerst de voorste flens waarmee de schroefas aan de flens van de keerkoppeling zit, los moet. De flens is van gietijzer, de schroefas van RVS. Het gietijzer is licht gecorrodeerd en zit muurvast. Hiermee zijn we in stukjes en beetjes dagen bezig geweest. Uiteindelijk lukt het met veel kracht, kruipolie,

kruipolie-extractor, hitte en koude (stikstof) om de flens er heel vanaf te krijgen. Nu kan de schroefas er makkelijk uit en alles wordt netjes door Albert opgeknapt. Alle nieuwe onderdelen komen voorjaar 2021 langzaam binnen. Als de trillingsdemper uiteindelijk binnen is (vertraagd door de nieuwe Brexitregels) gaan we alles weer terugzetten. Niet heel moeilijk, maar wel nauwkeurig werk. Het lukt allemaal, maar de verrassing komt later.

- 1 Vier bouten/moeren op platen bovenop het roer loshalen, borgboutje in ring op roerkoning loshalen.  
Roer verwijderen (zwaar, gebruik zware autokrik, plm 5 cm omhoog krikken en werk met z'n tweeën)
- 2 Schroefmoer en splitpen verwijderen
- 3 Schroef verwijderen (met zelfgemaakte poelietrekker), warmte, geduld
- 4 Borgpen uit schroefasflens verwijderen, flens er afgehaald (zelfgemaakte poelietrekker, hitte/kou/kruipolie/tijd/geduld), losdraaien oude slangklemmen gland
- 5 Schroefas er uitgeschoven
- 6 Gland er uitgehaald, inclusief bronzen koppelstukken
- 7 Alles schoongemaakt
- 8 Montage in omgekeerde volgorde, ook trillingsdemper en touwsnijder geplaatst  
Nieuw rubber voor gland, nieuwe slangklemmen, nieuw vetkoord
- 9 Afstellen: flens bij vetkoord, trillingsdemper (gebruiksaanwijzing)

Verschillende gereedschappen zijn door Albert en een kennis van hem zelf gemaakt: poelietrekker schroef en schroefasflens, ijzerzaag om schroefaslager in de lengte door te zagen, houten hulpstuk om nieuwe schroefaslager er in te zetten. Het oude schroefaslager is er met een zware poelietrekker uitgetrokken. Bekijk de foto's.

De trillingsdemper moest op maat worden besteld (bij Dintra), net als de touwsnijder (via Exalto). Het gebruikte vetkoord is 5 mm. Rubber slang gland bij Klaas Mulder in Zaandam gehaald. Schroef is geserviced bij Jooren in Dordrecht. Afsluiters besteld bij Jos Boone, overige slangen bij Klaas Mulder.

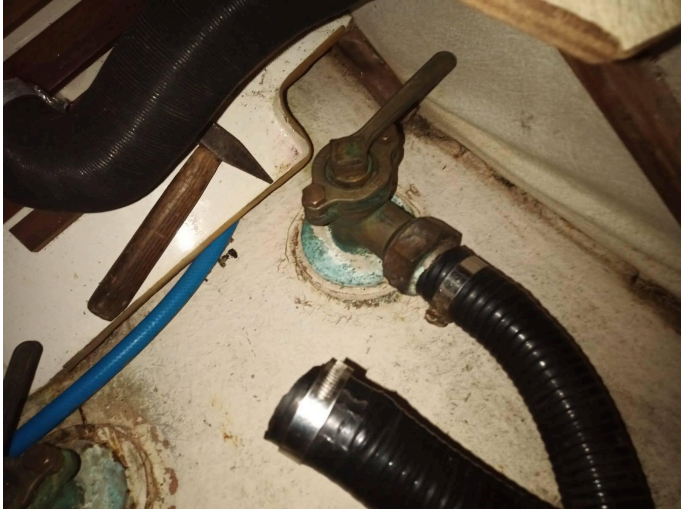
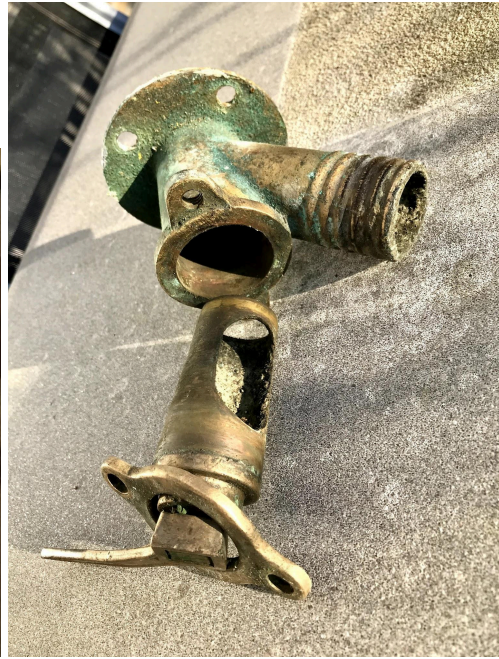
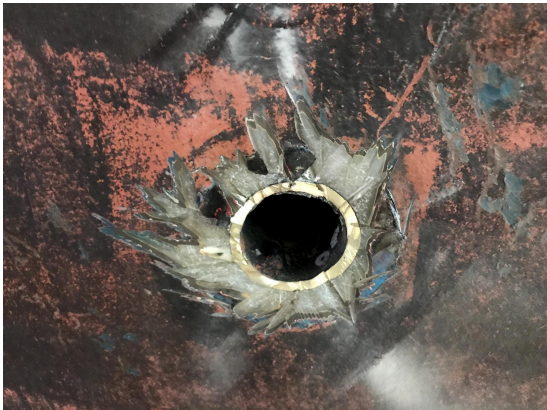
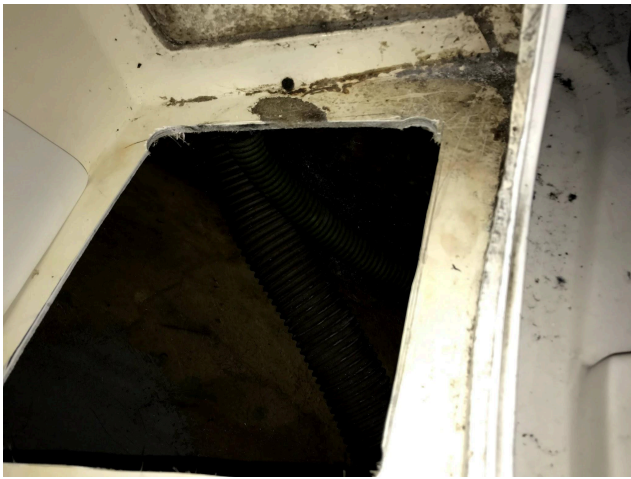
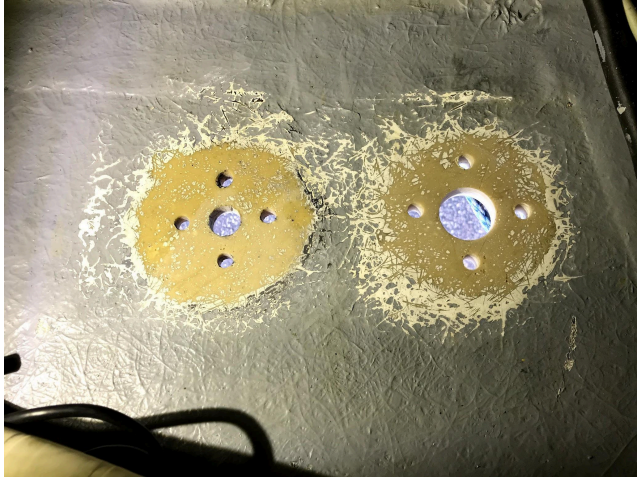
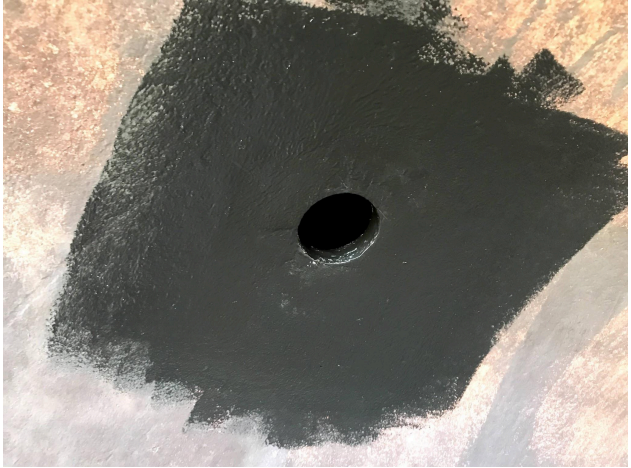
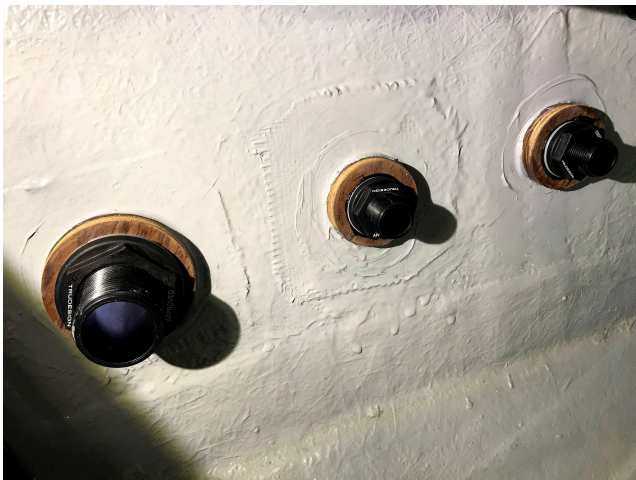
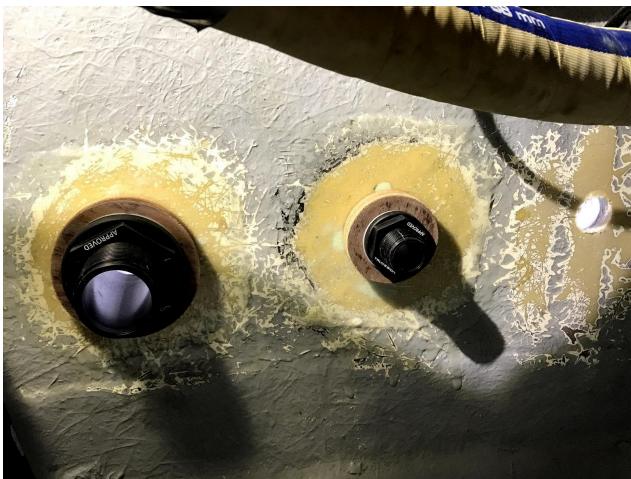
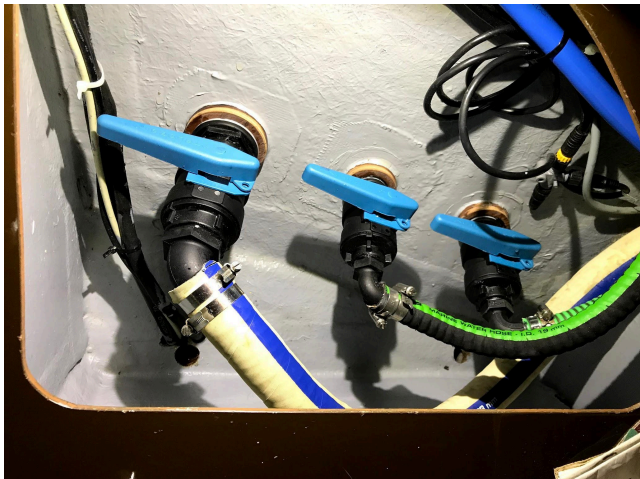
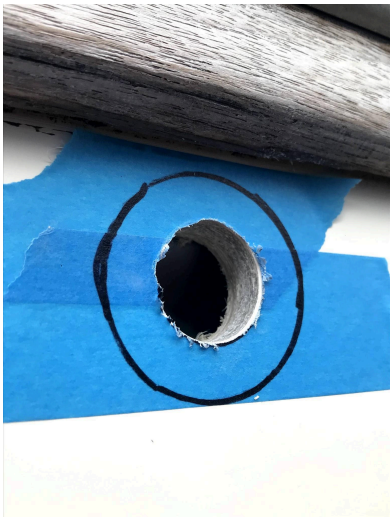
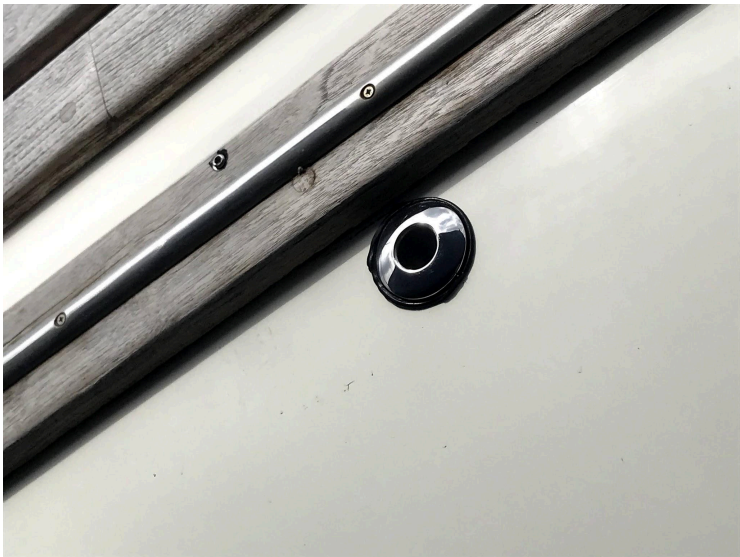
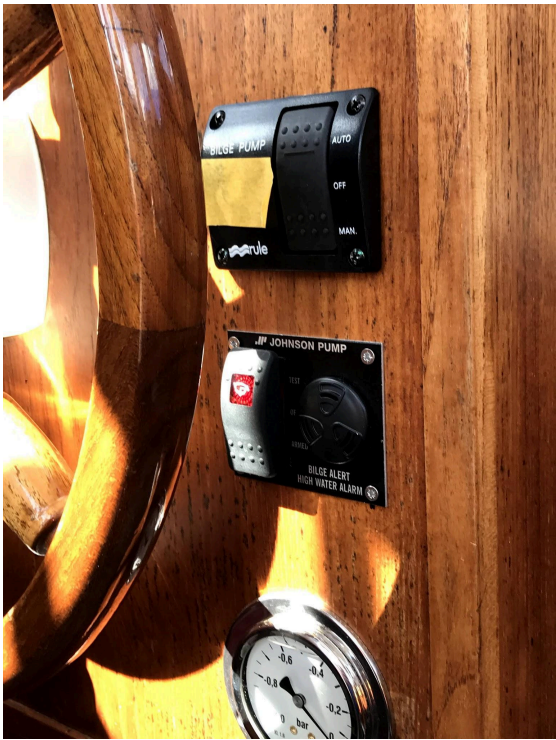
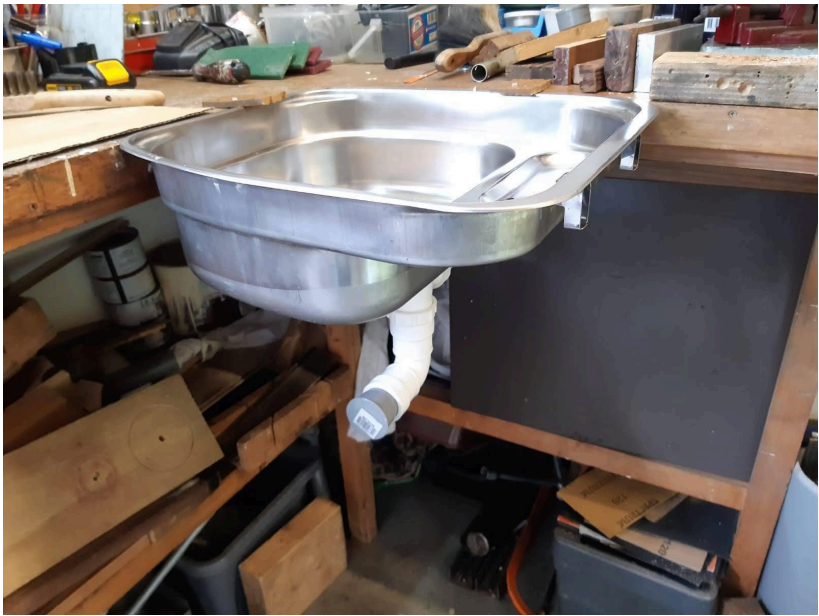
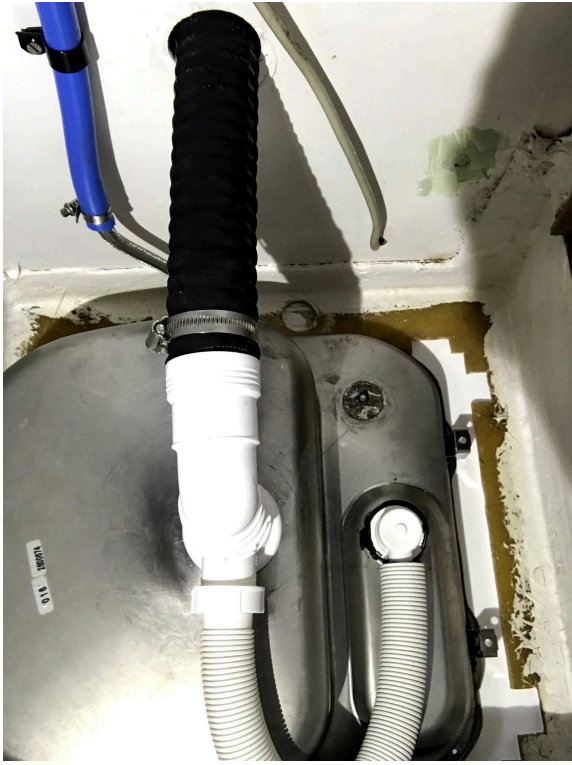
## FOTO'S AFSLUITERS VERVANGEN

Als afsluiters en slangen oud zijn is er een risico op (grote) lekkage en erger: afborrelen. De twee bronzen afsluiters (Blakes) van het toilet zijn nog goed, maar ze kunnen als de boot in het water ligt niet worden gesmeerd (het zijn nog de echte oude zonder smeernippeltje en gaan ze steeds moeilijker open en dicht. De andere drie afsluiters van de natte ruimte zijn oud en vervangen kan zeker geen kwaad. Ook de afsluiter onder de keuken, die minder oud is, wordt vervangen. Ook de twee afsluiters onder de kuip vervang ik. Alleen die van het motorkoelwater blijft zitten. Ook in de winter van '20-'21 dus nog een uit te voeren klus: afsluiters en slangen.

Na speurwerk besluit ik alles te vervangen door afsluiters van kunststof (Tru-Design): ze hebben zeer goede eigenschappen en zijn enorm sterk. Eerst heb ik de rand van de romp doorvoeren aan de buitenkant weggeslepen en toen met beleid en kracht de afsluiters verwijderd. De truuk is de afsluiter dicht zetten en van buitenaf er een dikker schroevendraaier of zoiets er in steken en met zware hamer klap geven; de afsluiter schiet in één keer los. Er is een extra afsluiter (voor afvoer wastafel) bijgekomen. Gaatje boren in de romp: die is ter plaatse 1,8 cm dik. Andere gaten met een trucje iets groter gemaakt en alles netjes voorbereid voor de nieuwe kunststof doorvoeren. Die hebben we verlijmd met dikke 'thixotrope' epoxy om er zo één geheel van te maken met de romp. In stapjes zijn de nieuwe afsluiters geplaatst. Achterin onder de kuip heb ik beide slangen vervangen. Dat ging niet eenvoudig (veel buk- en kruipwerk) en er moesten twee toegangsluiken worden gemaakt in de bodems van de bakskisten (stuurboord en bakboord) om de slangen net onder de kuip te kunnen vervangen. Na plaatsing testen we of de afsluiters dicht zijn. Helaas: ik heb hier en daar te weinig kit gebruikt. Slangaansluiting er weer af en opnieuw gekit en vastgezet. Nu is alles goed. Ook onder de keuken wordt de oude slang vervangen. Deze brak tijdens de demontage spontaan af op twee plekken. Het was een nog een klus om in de keuken alles weer netjes terug te zetten. Ik was weer even Houdini, ook omdat de keuken afsluiter helemaal onderin zat. Door het uitbouwen van de koelkast was er bij te komen. De afvoer van de aanrechtbak was brak en het was puzzelen om alles goed waterdicht te krijgen. Albert ging verder waar ik ophield. Ondertussen heb ik thuis de achterkant van de koelkast die er uit was, onder handen genomen.

- 1 Keuze gemaakt voor afsluiters en deze besteld
- 2 Slangen losgehaald
- 3 Rand rompdooorvoer aan de buitenkant weggeflex, afsluiters van binnen uit weggehaald
- 4 Gaten aangepast en strak gemaakt (epoxy), nieuwe rompdooorvoeren in Thixotrope epoxy vastgezet
- 5 Afsluiters en slangaansluitingen geplaatst
- 6 Testen op waterdichtheid
- 7 (nieuwe) slangen geplaatst, overal dubbele RVS slangklemmen gezet
- 8 De afsluiters en slangen onder de kuip hadden speciale aandacht nodig (gat in bodem bakskisten, lastige plekken).
- 9 Alles grondig getest en gecontroleerd.
- 10 Bodem bakskisten voorzien van nieuwe bodemplaat: HPL, deze met Teroson butylkit vastgezet. Goed weer los te halen.

Het vervangen van de afsluiters is niet moeilijk, maar vraagt wel wat werk in de ontwerpfase. Belangrijk is goed gereedschap gebruiken en de goede afdichtmiddelen, waaronder epoxy en goede kit. Neem de handleidingen serieus. Ik heb mezelf van tevoren goed verdiept in de klus van het vervangen van de afsluiters en ik deed dit voor het eerst. Niet alle plaatsen zijn makkelijk. Het lastigst was het vervangen van de afsluiters en de slangen onder de kuip. Daarvoor heb ik een luikje gezaagd in beide bakskisten en dit later met HPL plaat dichtgemaakt (met goede eventueel weer los te halen kit). Alle slangen dubbel vastzetten met goede RVS-slangklemmen. Als onze boot onbemand in een haven ligt, zijn alle afsluiters dicht. Anders drijf je op je slangen.
