# POTDEKSEL PROBLEMEN

Vervanging van teakdelen op de F25 'Azimut'

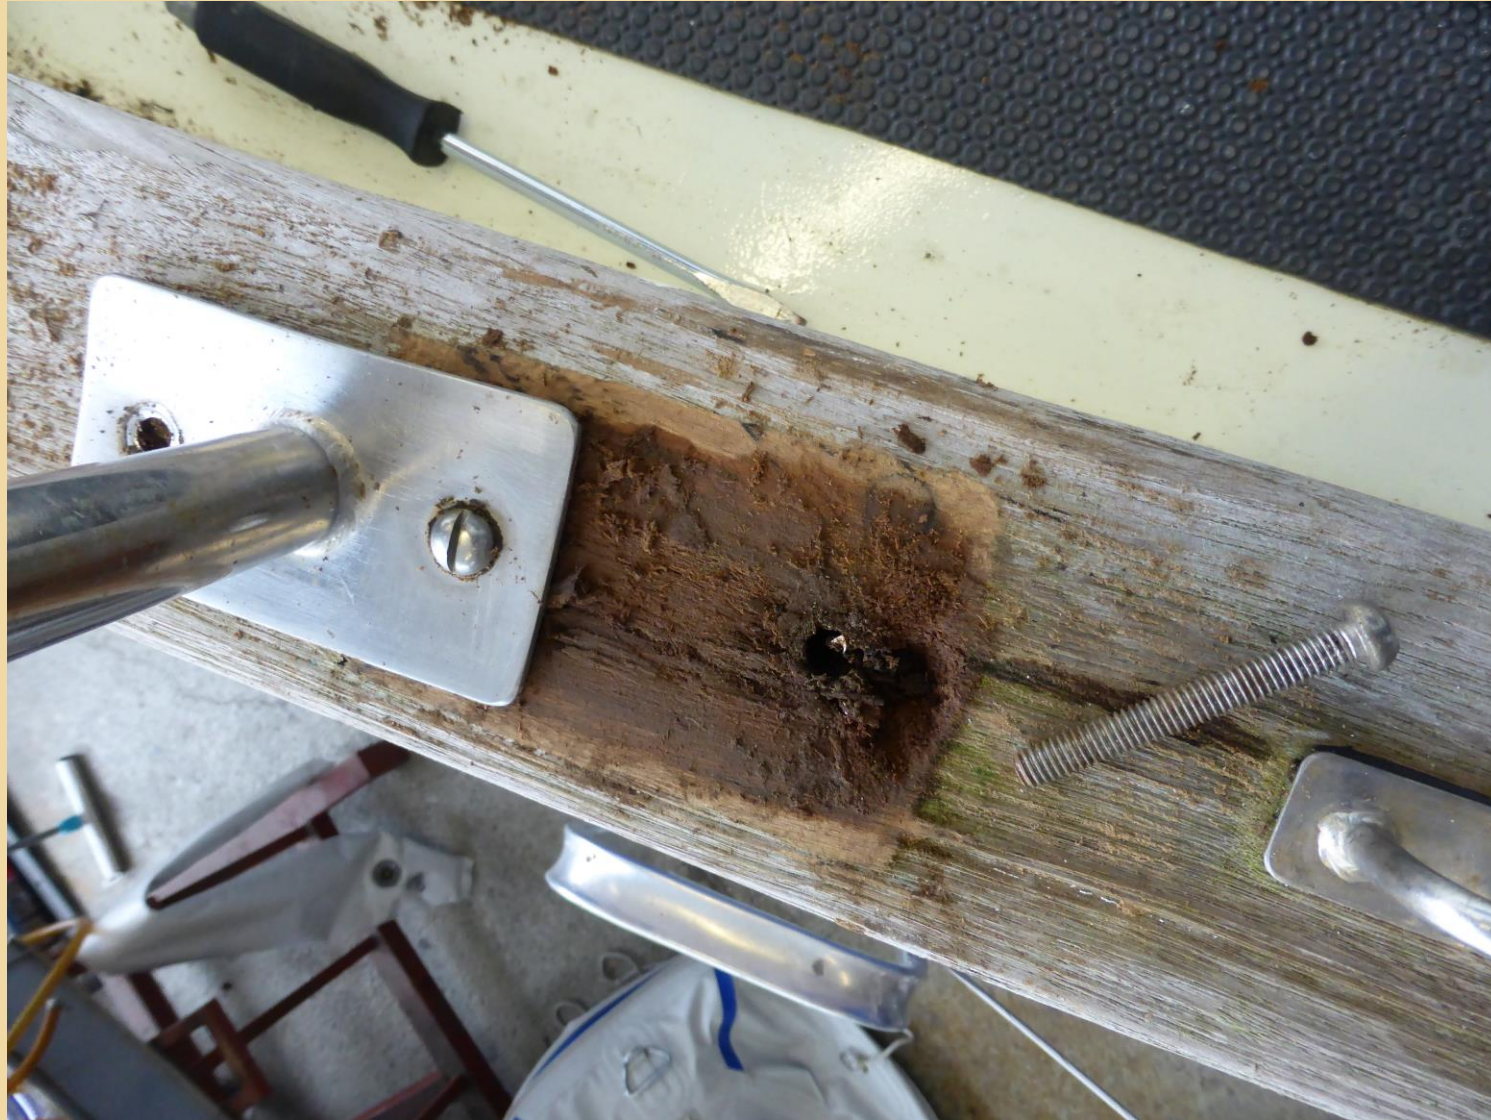
Onder de scepters is het hout rot en laat water onderdeks door.

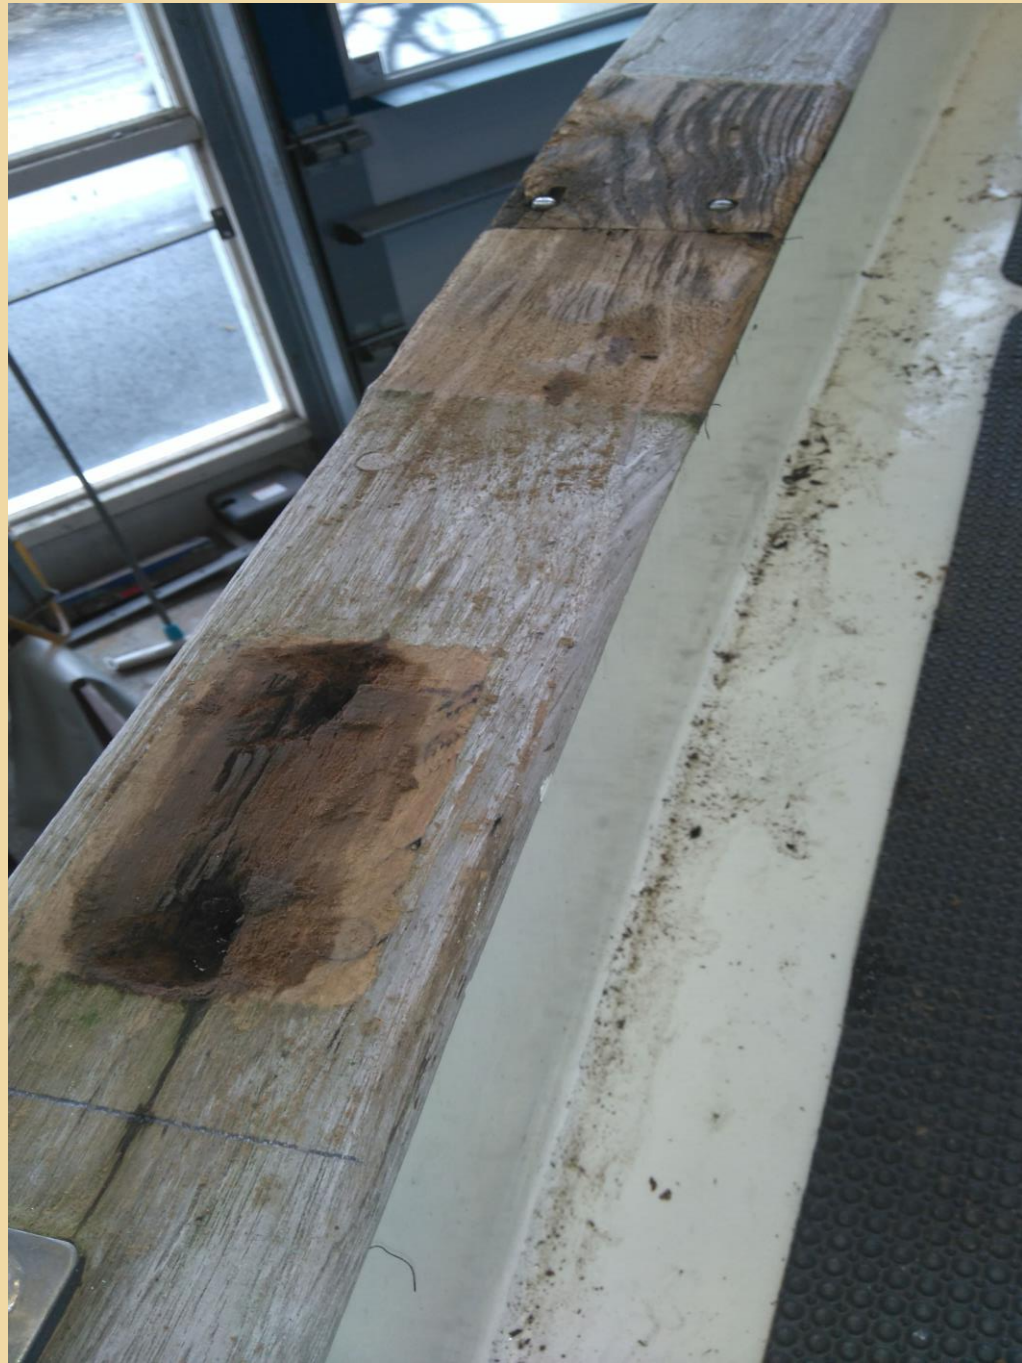
Ook eerdere reparaties worden vervangen.

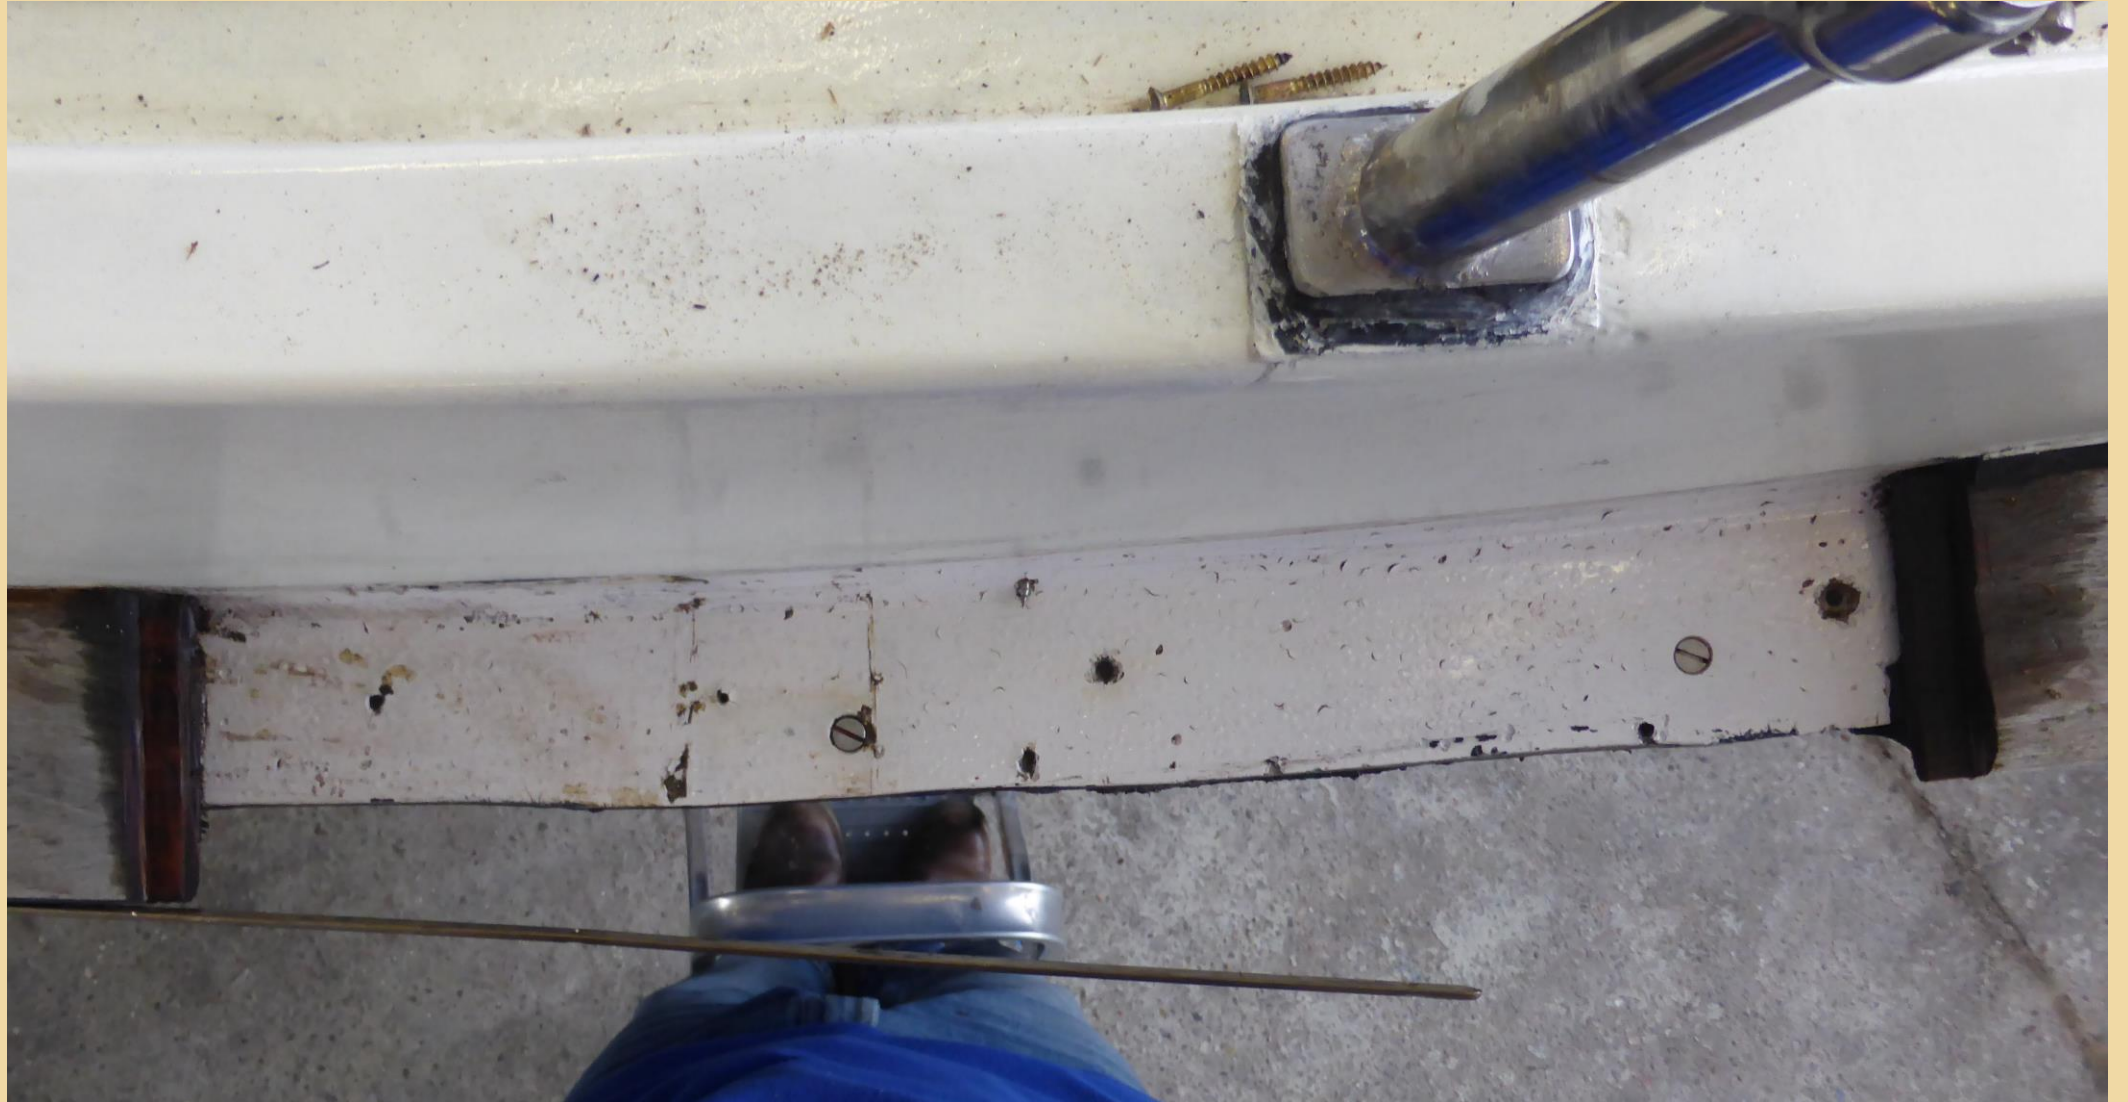
De medeoorzaak van lekkages onderdeks...

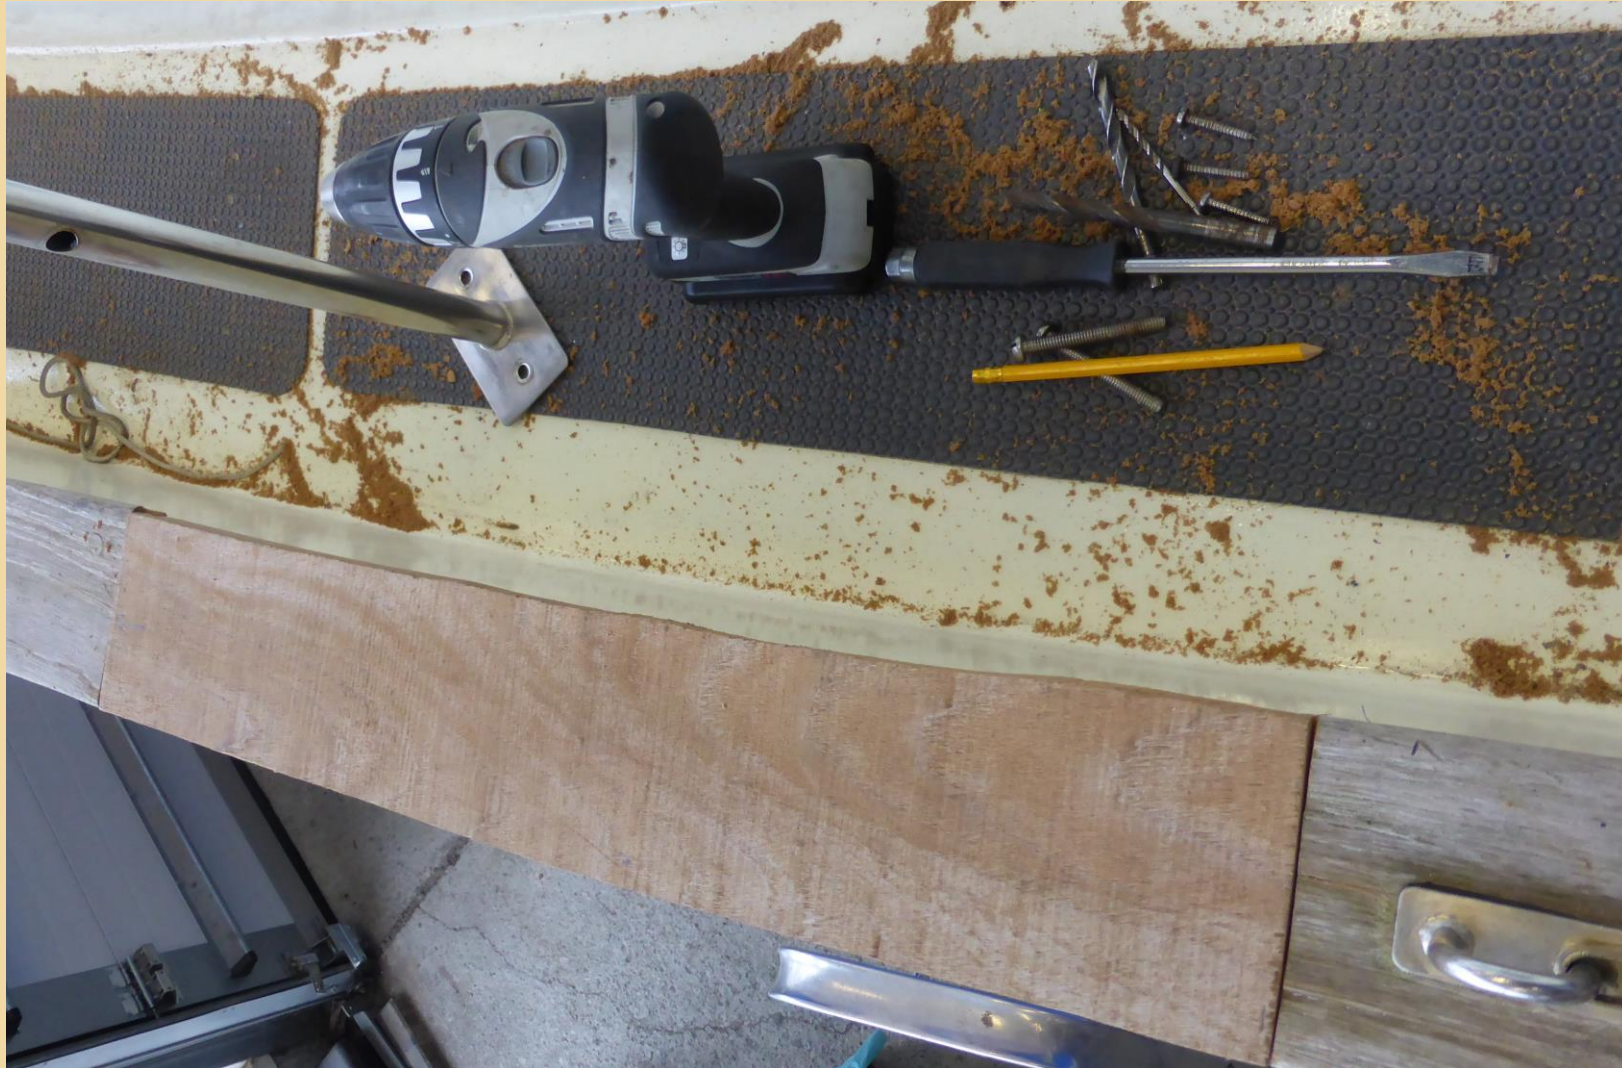
Kan weer jaren mee zo...en binnen is het weer droog....
