Even een lekkage wegwerken

In 2021 ontdekten we leksporen onder het dak van de stuurhut Fisher 37 'Simillium'. Reden genoeg om eind 2021 tijdens de winterslaap de binnenbekleding van het dak van de stuurhut te demonteren.

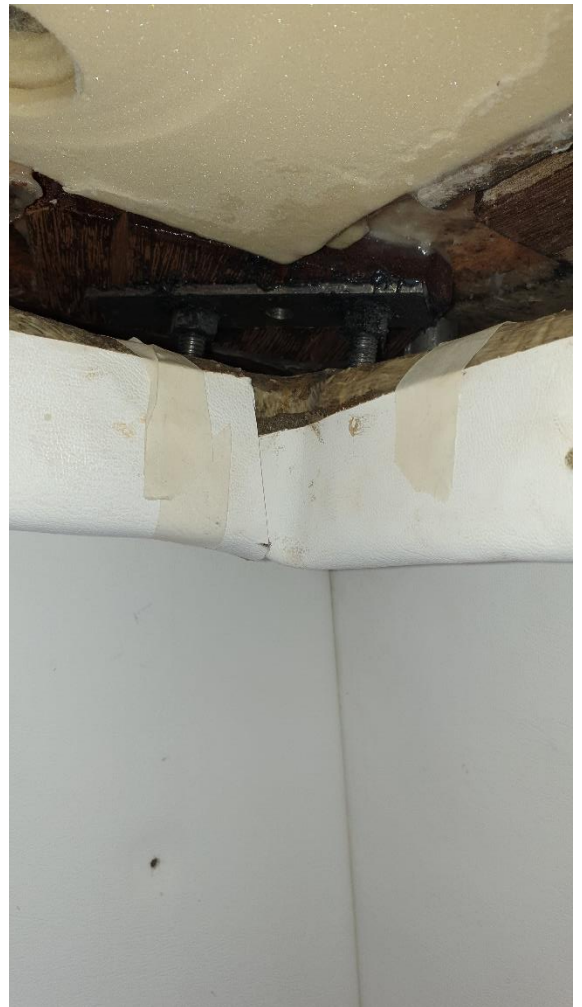
Locatie van de lekkages

- 1) Ondersteuning van geleide rails van schuifluik;
- 2) Puttingen van bezaanverstaging op de hoeken van de stuurhut;
- 3) Contraplaat van grootschootoverloop.

Gevolg: ongeveer 1/3 van sandwich van dak stuurhut verrot.
