Teakwerk aan de winkel!

Frank Sangers
F34 White Rose
Voorjaar 2025

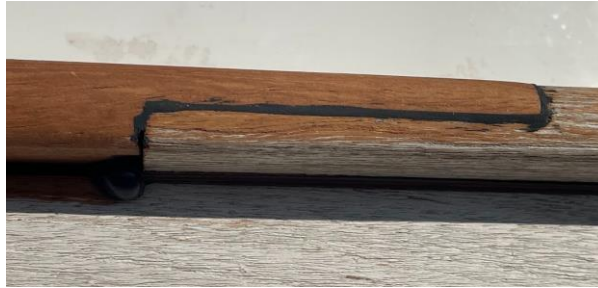
De liplas is een traditionele verbinding van twee houten balken in elkaars verlengde: aan het uiteinde van elke balk wordt in de dikte van het hout een deel weggehakt of weggezaagd. De lip is het einde van een houten balk of lat dat overblijft als er een deel in de dikte van het hout is weggehakt of weggezaagd is. Werk met multitool en schuurmachine.

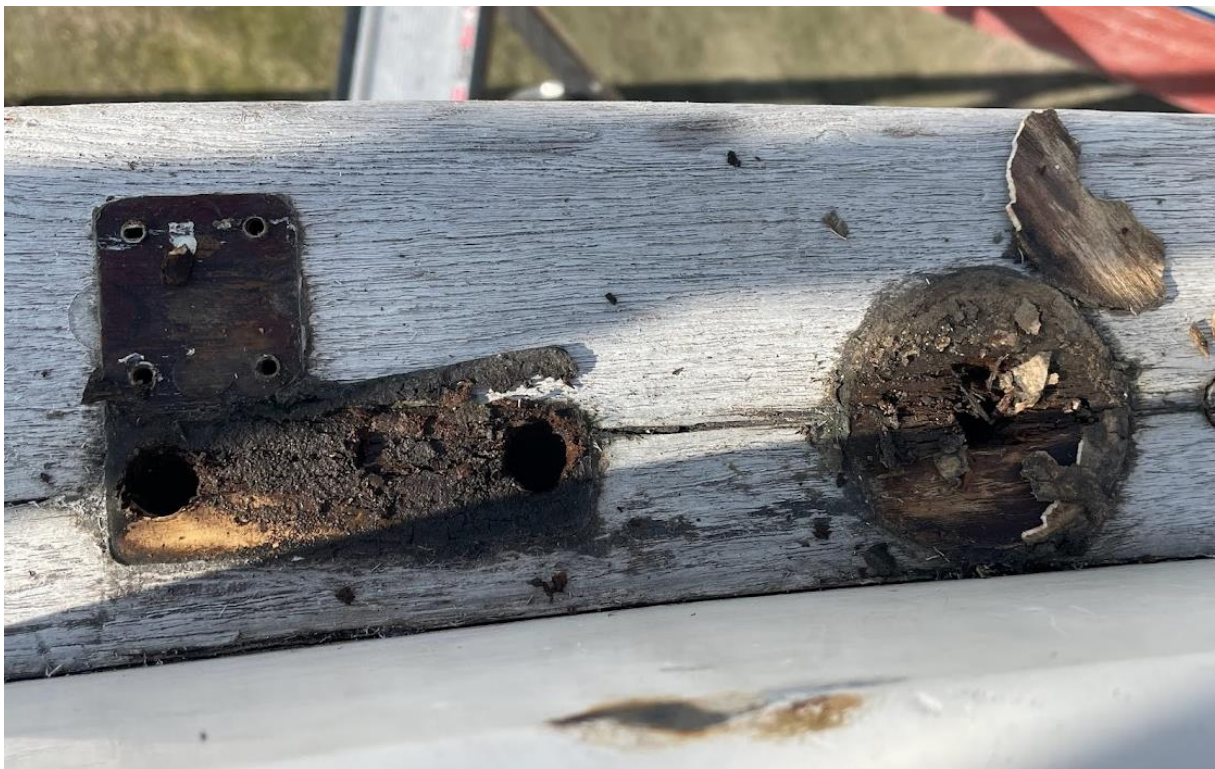
De potdekselrand waar het om draait, hier zijn scepter en stagbeugel verwijderd

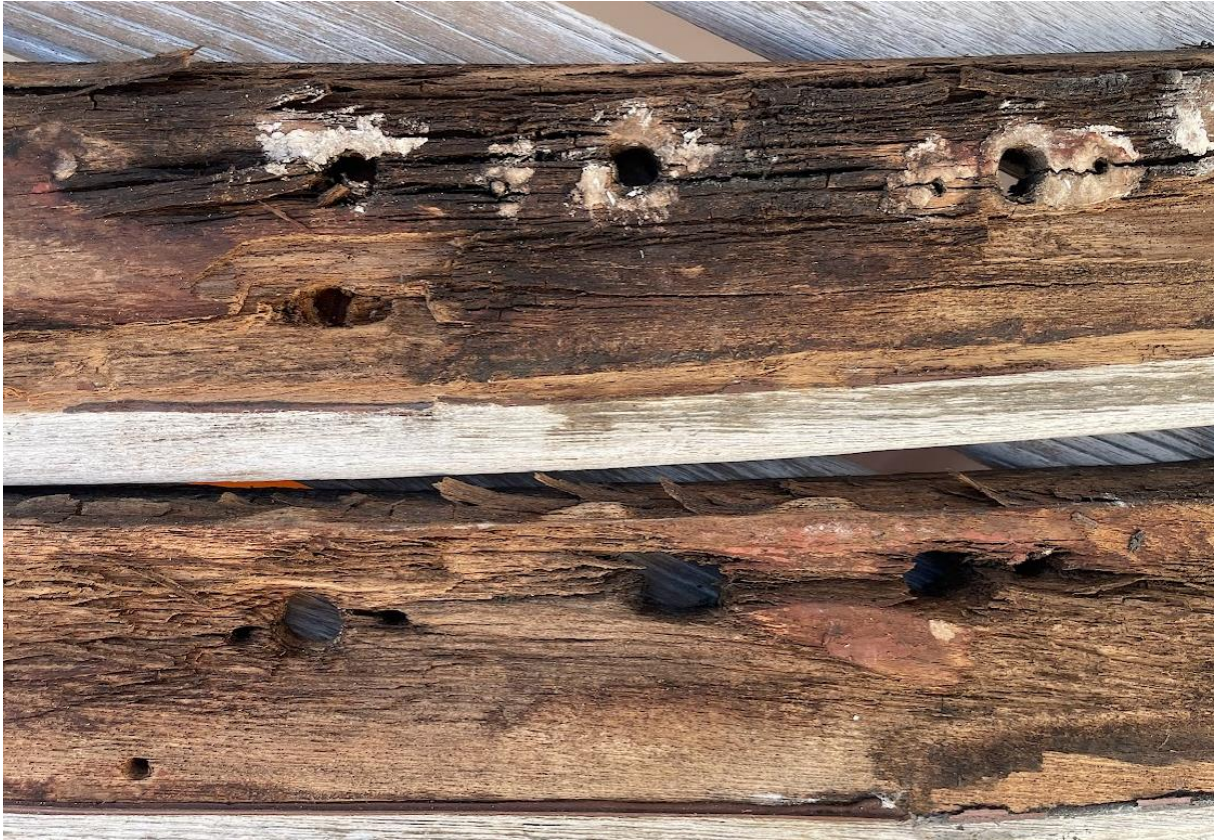
Klus geklaard, ik ben tevreden. Tot de volgende stukken moeten worden vernieuwd, want die kondigen zich al een beetje aan op plekken waar de potdeksel of ander hout begint te scheuren. Mijn ervaring is intussen dat rotte plekken aan de buitenkant bijna niet zichtbaar zijn, maar aan de onderkant van het hout zitten. Het rottingsproces holt het hout als het ware vanuit de onderkant uit. Als je pech hebt druk je dan zo een gat in het hout...

Zo ziet de verwijderde delen er aan de onderkant uit...

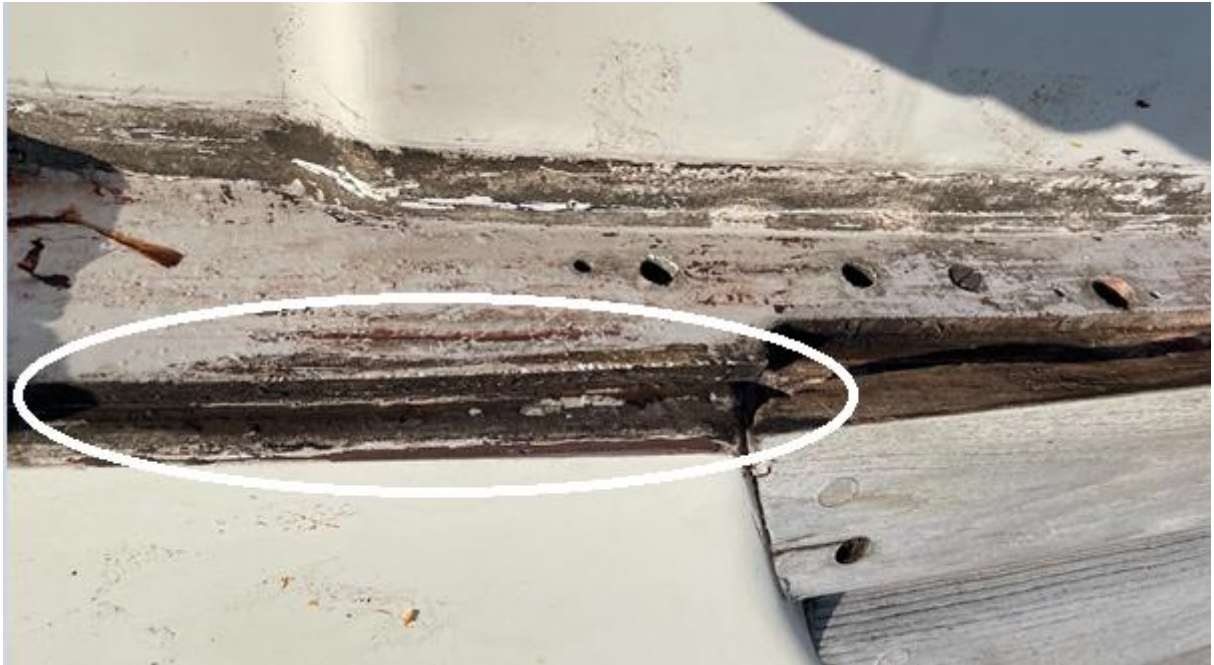
Dankzij het verwijderde deel is goed te zien hoe de boven- en onderkant (romp) op elkaar zijn vastgezet: het omcirkelde deel is stukje boven- en onderrand, ook deze kan lekkage geven

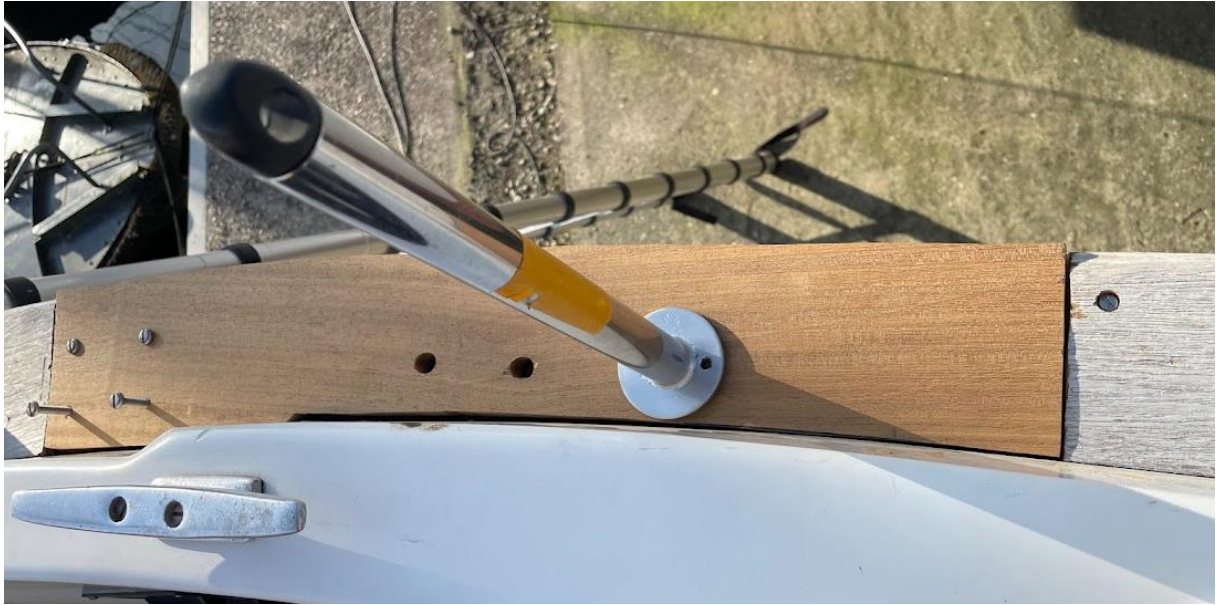
Het passen en meten is het belangrijkste, hier staat de scepter nog los

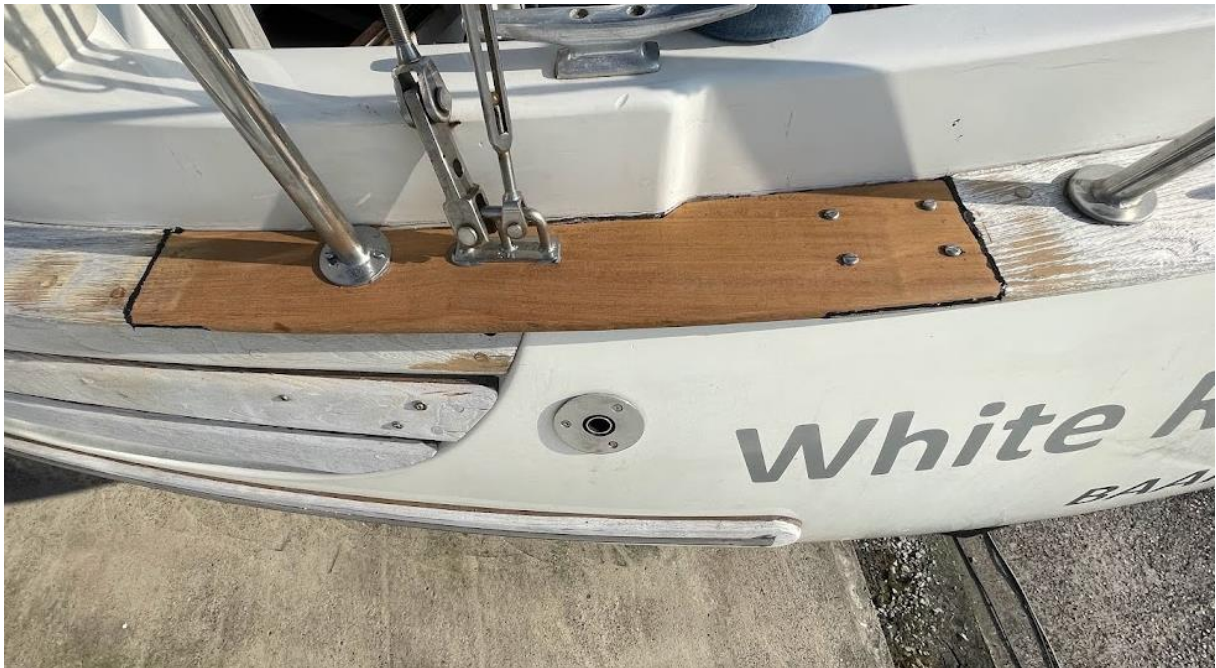
Nieuwe deel zit op zijn plek en is op maat gemaakt, nu nog het kitwerk tegen de opstaande rand

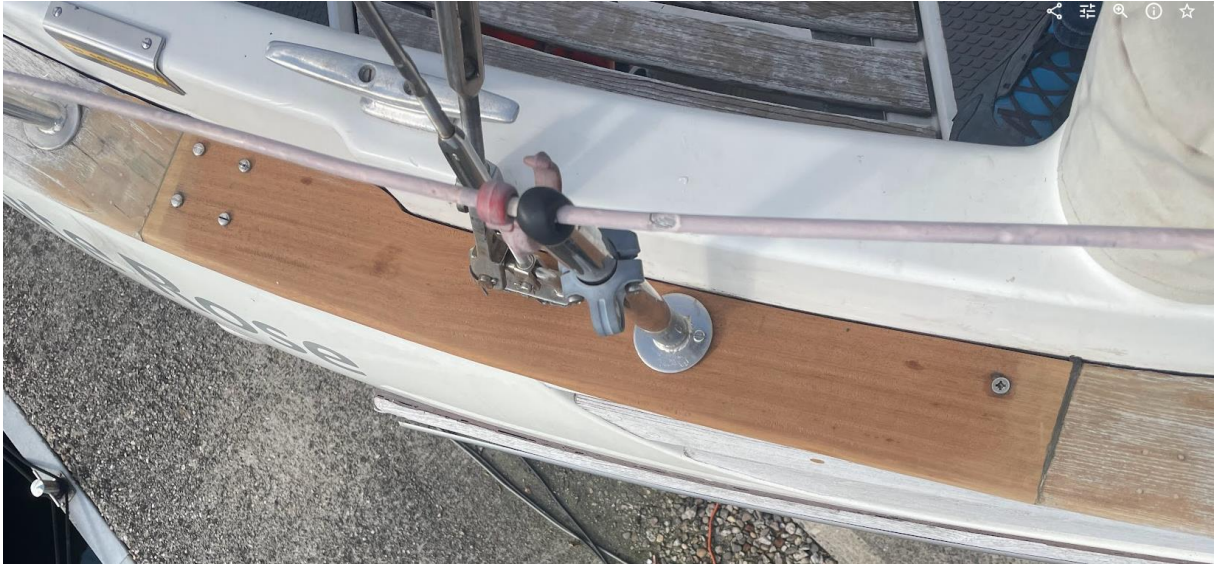
Deze kitrand is aangebracht met Window Seal

9 De verschillende zichtbare naden heb ik gekit met Window Seal Plus (den Braven), een intussen aan boord bewezen goede en flexibele kit.

Kitwerk: Ik plak alle kitranden eerst af met schilderstape om enigszins nette kitranden te krijgen. Beetje water en zeep er op, met de vingers glad strijken. Ook nog iets meer gevormd met kwast met terpentine (de genoemde kit lost enigszins op in terpentine).

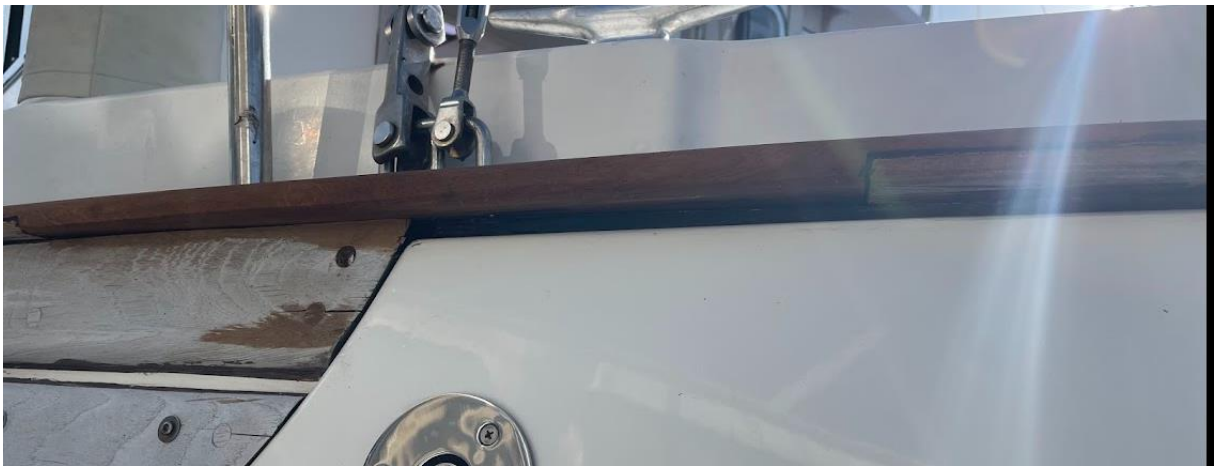
Alles zit weer netjes en over enige tijd zal het nieuwe hout ook grijs zijn geworden

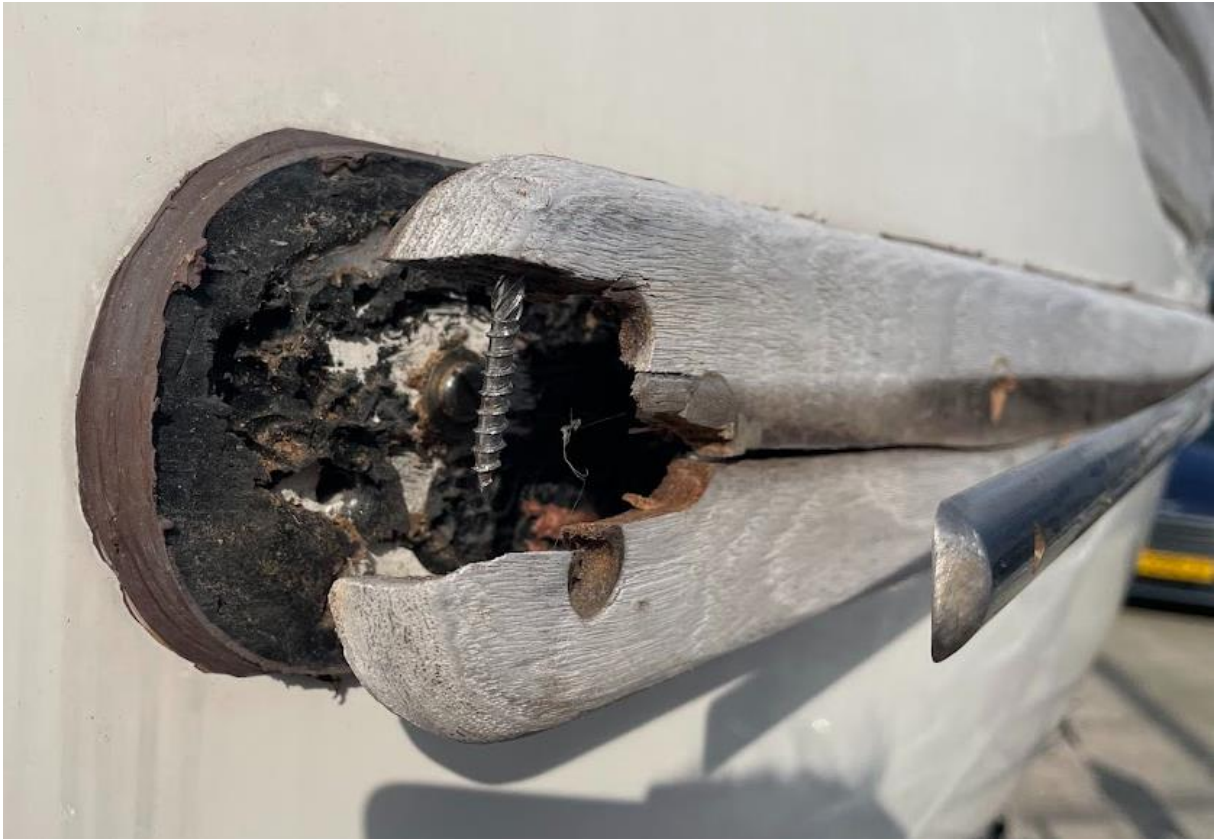
Als toetje nog even dit stukje van de stootrand vervangen

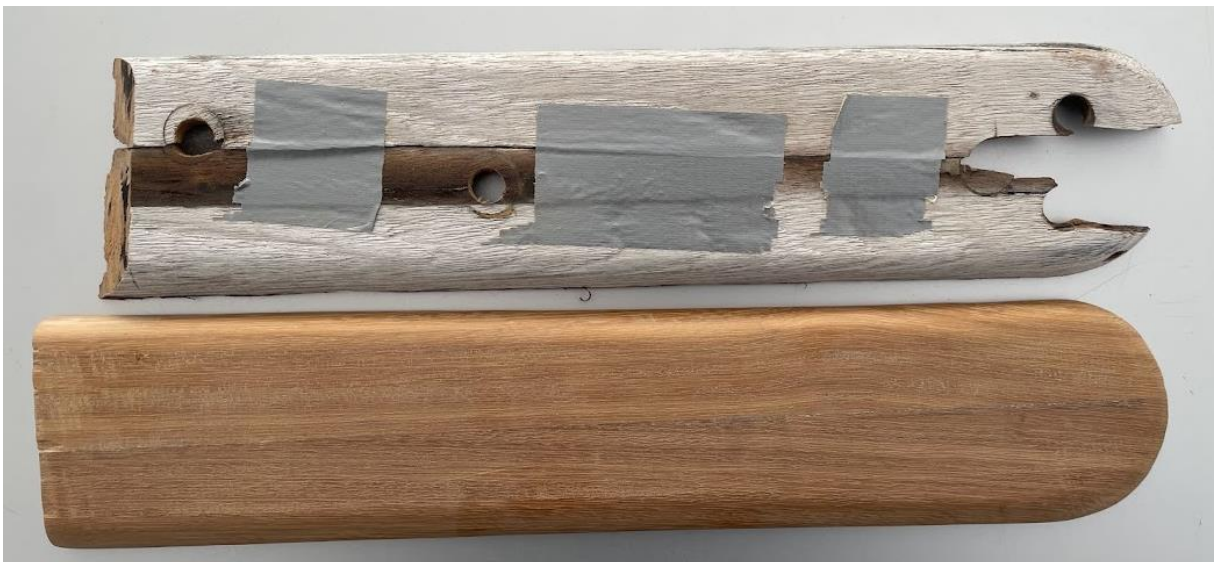
Oud en nieuw: het nieuwe deel van twee reststukken van de potdekseldelen, ook dit stuk was aan de achterkant helemaal verrot

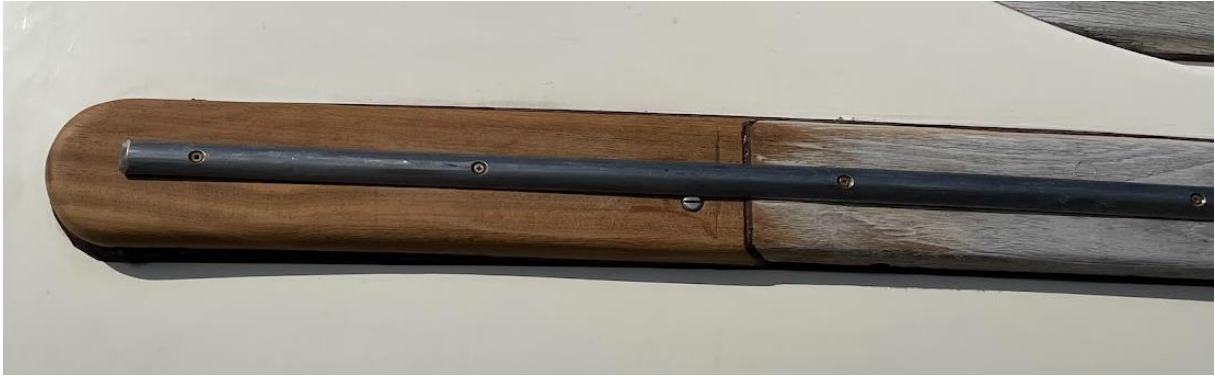
Een dagje werk verder en ook dit klusje is weer gedaan
