## Als je een nat uitlaatsysteem hebt zou je dit moeten lezen!

door Frank Sangers

### De uit het Engels vertaalde tekst van NASA

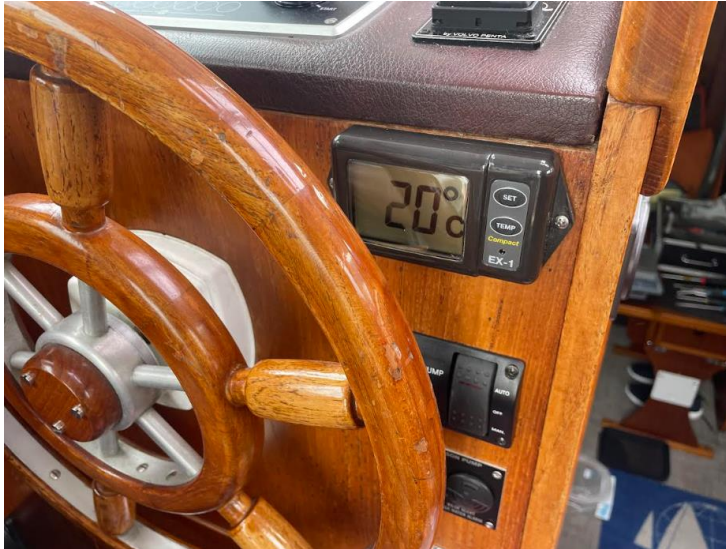
FIGURE 2

De EX-1 meet de uitlaatgastemperatuur direct en geeft deze weer in graden Celsius of Fahrenheit. Zodra de normale werktemperatuur is vastgesteld, kan een maximumtemperatuur, een paar graden hoger, in de EX-1 worden geprogrammeerd. Deze geeft vervolgens een hoorbaar alarm af als die temperatuur wordt overschreden. Zelfs een kleine temperatuurstijging kan wijzen op een mogelijk probleem, zoals een kleine verstopping, lekkage of een defecte pomp, dat kan worden verholpen voordat er een volledige storing

Het inbouwen is niet moeilijk. Ik was er ongeveer 2,5 uur mee zoet. De bijgesloten handleiding is duidelijk. Ik kocht dit alarm in Engeland voor ongeveer €150. In ons land is de gangbare prijs rond de €200.
