# Nieuw inspectieluik dieseltank F34 White Rose

Frank Sangers

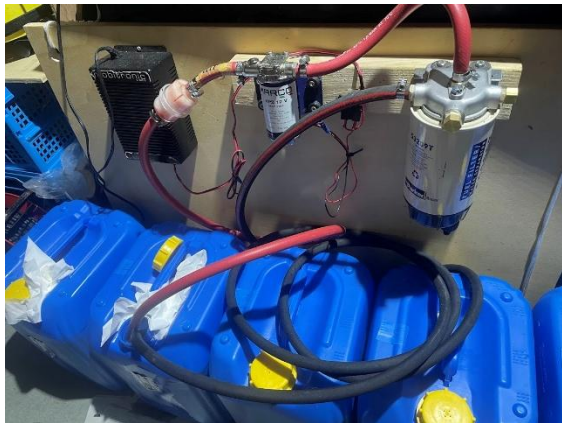
*Het filtersysteem thuis*

Voor het wegpompen en filteren zijn er aparte kosten: een filter met filterhouder, wat aansluitmateriaal, brandstofslang, een Marco brandstofpompje en zekering met zekeringhouder. Ook een klein doorzichtfilter om te kunnen zien schoon hoe de diesel is. Thuis draait het pompje op een omvormertje 230/12 volt. Op de boot sluit je de pomp aan op het 12v boordsysteem met zekering en schakelaar. Via Marktplaats kocht ik 10 nieuwe blauwe jerrycans van 20 liter. Totale kosten plusminus € 260,-.

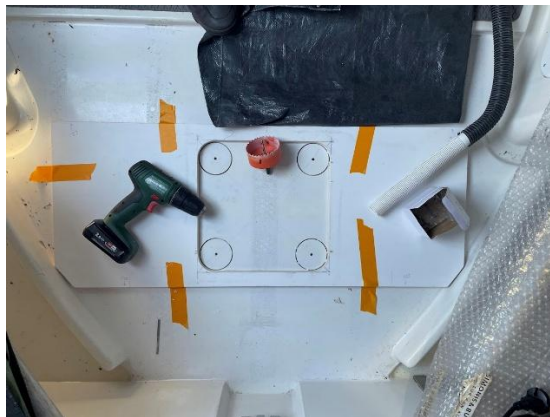
*De mal ligt op de kuipvloer, 4 gaten zijn gemaakt*

1. Er zit nog ongeveer 130 liter diesel in de tank (vol is deze 340 liter). Deze wordt er eerst uitgepompt en thuis 2x gefilterd (2 uur per jerrycan).
2. Achter in de kuipvloer wordt de plaats bepaald. Er wordt eerst een mal van multiplex gemaakt. Die ligt hier op de kuipvloer.

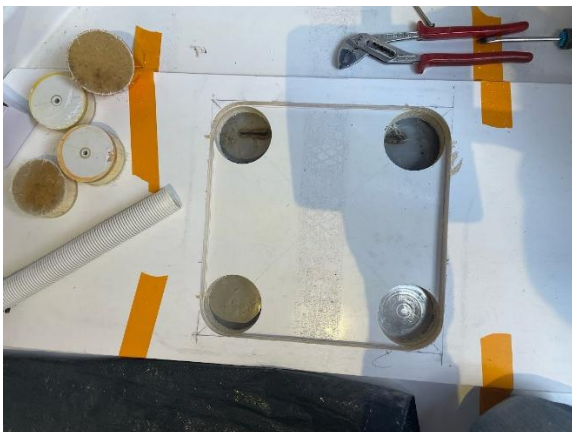
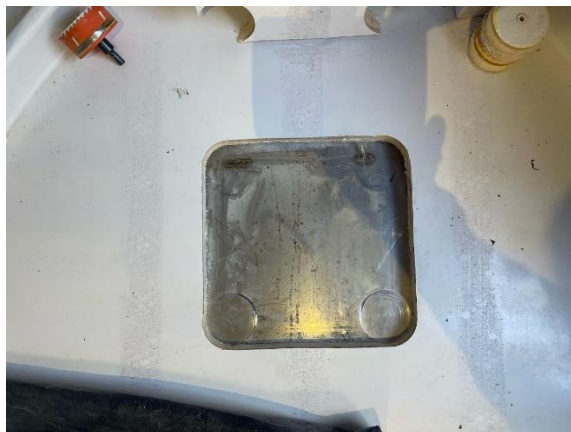
*Nu langs de mal de rechte zaagstukken zagen, met multitool. Bovenkant tank komt in zicht.*

3. De gaten zitten in de hoeken, nu kan met de multitool het hele stuk eruit worden gezaagd.
4. De bovenkant van de rvs-tank komt tevoorschijn.

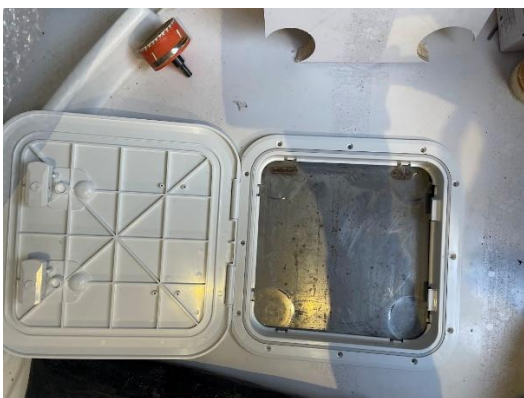
*Even passen: het luikje past.*

5. Het kunststof luikje past. Nu het gat er nog in.

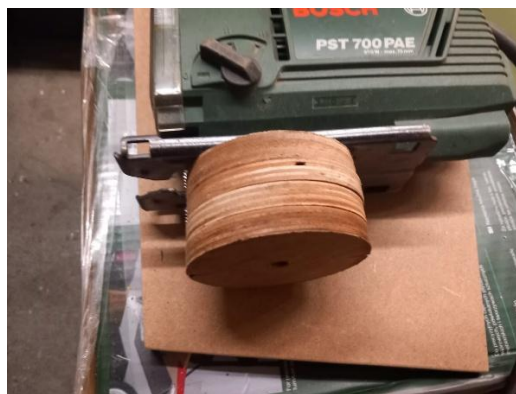
*De 'opgehoogde' decoupeerzaagvoet.*

6. Het gat wordt gezaagd met de decoupeerzaag. Eerst wordt een 'verhoging' gemaakt ter dikte van de kuipvloer om de decoupeerzaag rond te kunnen draaien.

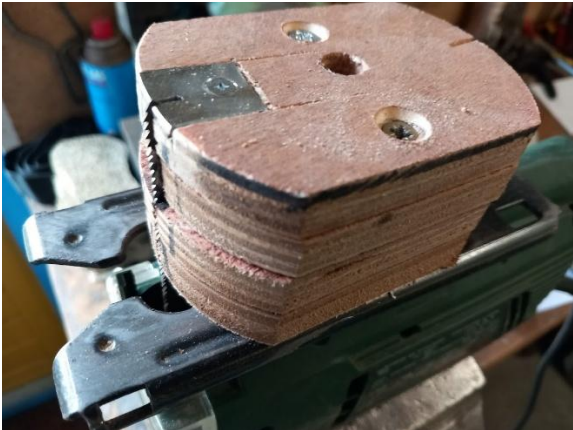
*Gaatje in het midden, dan cirkel inkrassen.*

8. Eerst wordt de plaats bepaald, een gaatje geboord en de cirkel ingekrast.

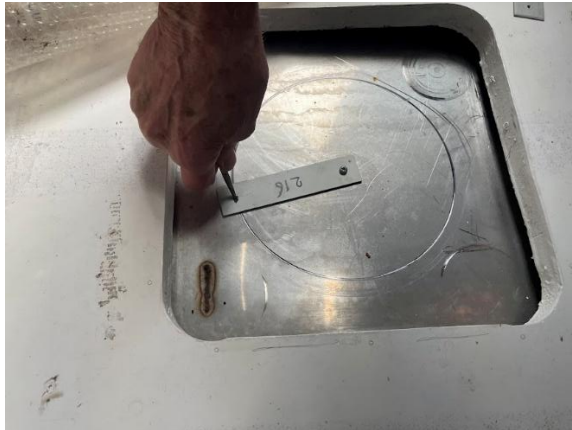
7. Hier is het hulpstuk mooi in beeld.

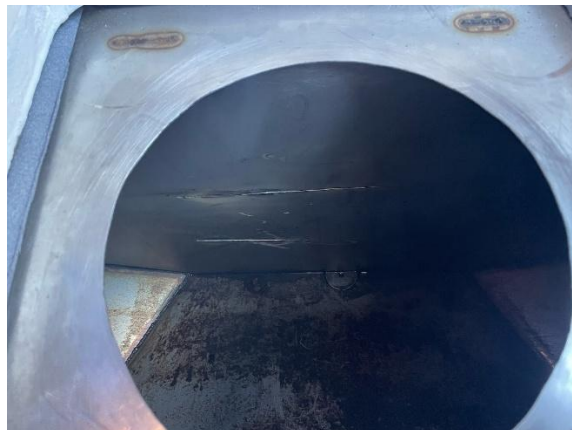
*Het gat geeft het eerste beeld van de tank.*

10. Zagen met boorolie helpt. Ook hebben we de bouwstofzuiger erbij. Het gat zit erin. De tankruimte komt in zicht.

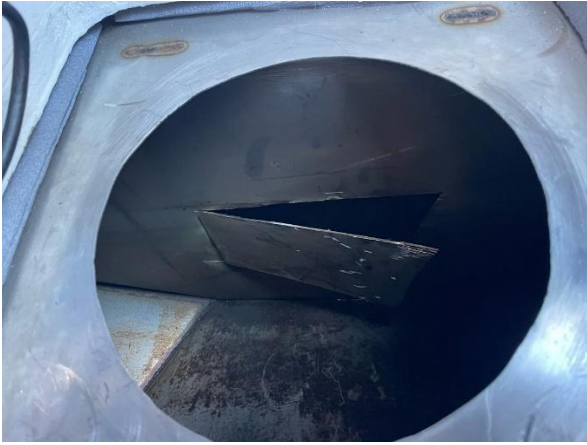
*In het schommelschot komt een opening.*

11. In het schommelschot wordt een luikje geslepen met de slijpschijf.

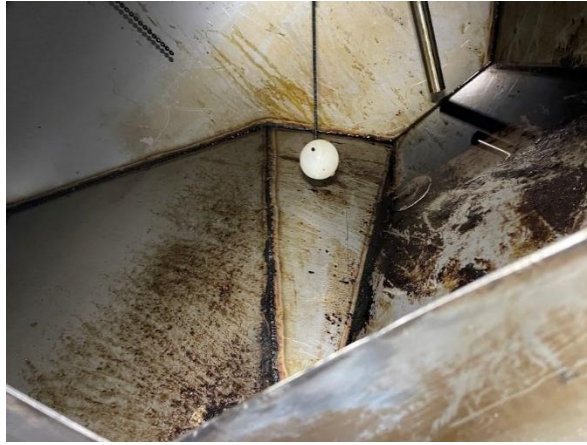
*De vervuiling valt erg mee.*

12. Hier is de vervuiling goed te zien in het achteste en diepe deel van de tank. Dat valt enorm mee.

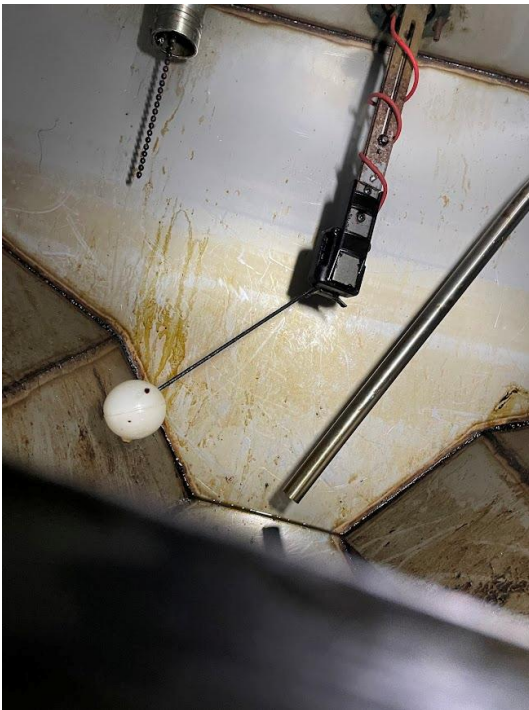
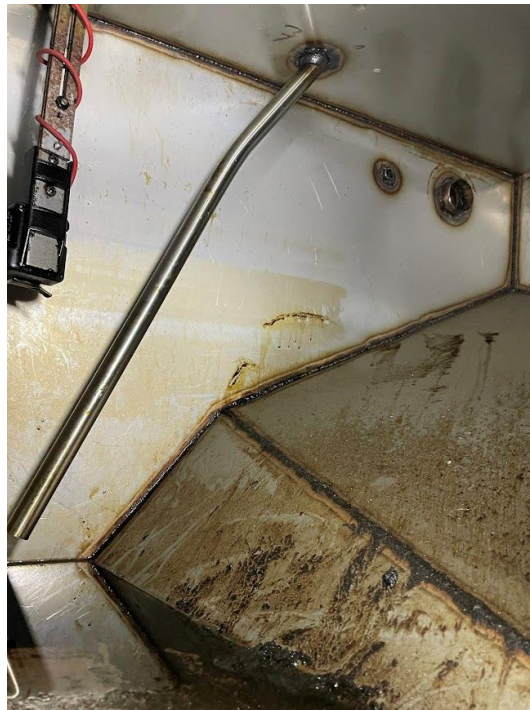
*Inkijkje in het achterste deel van de tank.*

*Hier is de tank nog vuil.*

13a en 13b. Zicht naar achteren, achter het schommelschot. Links is de extra opening die ooit werd gemaakt, dan de vlotter en rechts de aanvoer van de diesel naar de motor, vlak boven de bodem.

Rechtsbovenin de retourleiding, plus ontluchting naar de potdeksel.

Via de extra opening in het schommelschot konden we de achterraimte goed schoonmaken (lange arm).

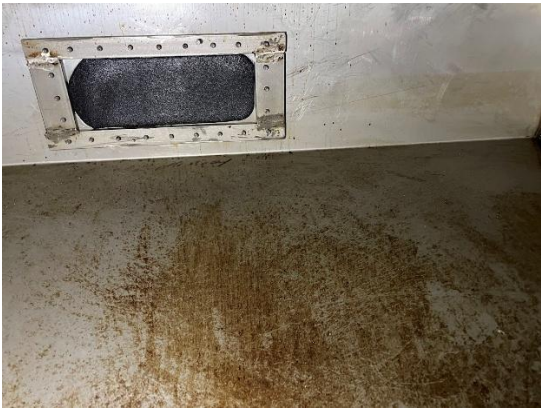
*Het oude handgat, voorin.*

14. Aan de voorkant van de tank is ooit eerder een opening gemaakt. De plaats is heel onhandig en er was geen doorvoer in het schommelschot.
15. Er was wel sprake van verontreiniging. De verontreiniging was plakkerig, maar goed te verwijderen. Alles handwerk. Zoals gemeld: met structuurdoekjes, lampolie en bio-alcohol.

Er is waarschijnlijk ooit eerder een dieselprobleem geweest in onze boot. Aan de voorzijde van de tank is een rechthoekig luik met veel bouten geplaatst en achterin is aan de bovenkant van de tank een afsluitbare vuldop geplaatst. Het is op de foto's te zien. Het grote luik is vanwege de plek slecht te bereiken (in de schroefasruimte). En ook het achterste en diepste deel van de tank, het deel achter het slingerschot, was nooit goed bereikbaar. De extra opening achterin, waarschijnlijk toen ook ooit gemaakt) blijkt handig om de diesel eruit te pompen.

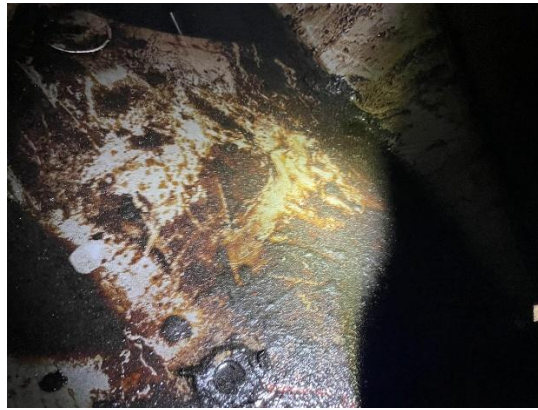
*De vervuiling onderin de tank.*

Er zit op verschillende vlakken bruine aanslag, geen klonterige dikke slijmlagen. Er komt wel een propje tevoorschijn. Eerst wissen we de bruine waas er af met al vaker gebruikte Action structuurdoekjes, die nu in de vuilnisbak gaan. Dan met beetje lampolie op de doek verder poetsen. Hier en daar hardnekkige aanslag met wat ethanol (alcohol) weggewist. Geen water met ontvetter gebruikt. Het schoonmaken gaat soepel en alles blinkt weer. Ik werk met handschoenen en overall.

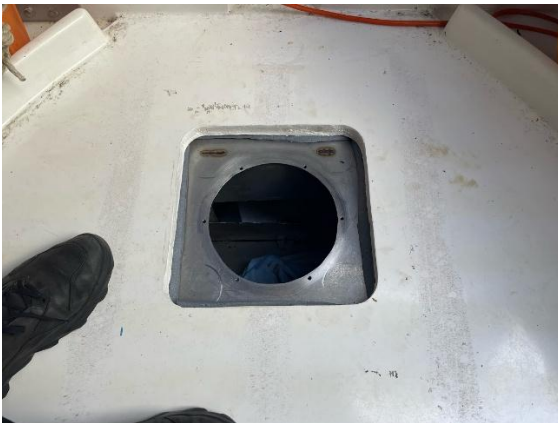
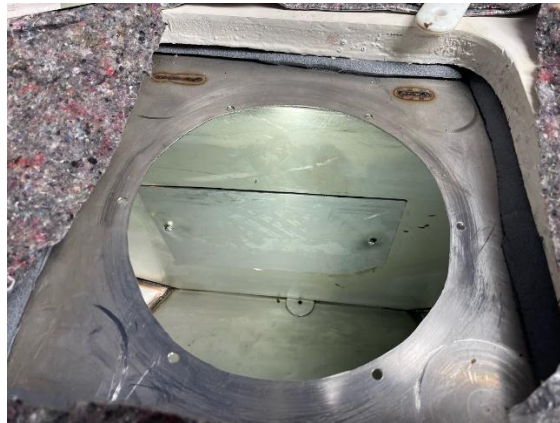
*Hier het ruwe werk: nog niet dicht.*

*Zicht op het nieuwe afdekschotje in het schommelschot.*

- 16 en 17. De gaten voor de ronde rvs-opening zitten erin. Met inbusboutjes en schroeven wordt de deksel vastgezet, ook met speciale brandstofbestendige kit. Goed te zien is het luikje in het schommelschot.

De gemaakte opening in het schommelschot wordt met 2 mm dik plaatje RVS dichtgemaakt, twee boutjes houden het op zijn plek (voorgeboord, toen met zelftapper draad gemaakt). We kunnen er dan later zo weer bij.

Hierna wordt de ronde afsluitring geplaatst op de bovenkant van de tank en zes boutjes/ringetjes/moertjes houden deze op zijn plek. Speciale brandstofbestendige kit gebruikt. De volgende dag plaatsen we het kunststof luik, dat met butylkit wordt afgedicht. Nu nog de kuipvlonder 25 mm ophogen zodat het nieuwe luikje onder de vlonder zit en nauwelijks zichtbaar is. Er komen kunststof dopjes (deurstoppers) van 25 mm onder.

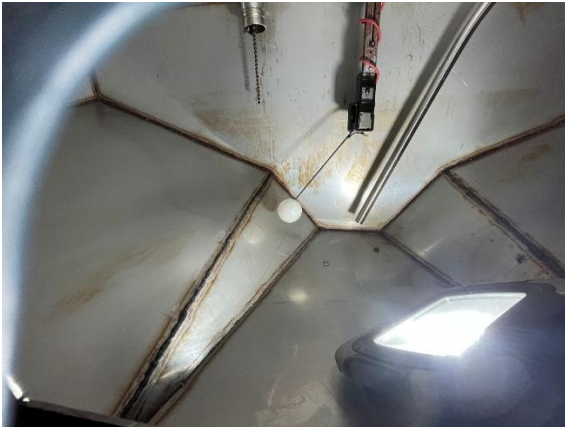
*Het schoonmaakwerk, alles goed afgedekt. De bruine smurrie is heel vies.*

18 en 19. De tank is nu weer schoon. Het laatste stukje werk wordt gedaan.

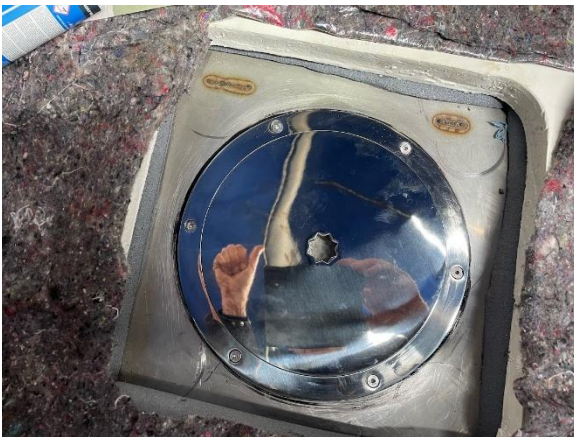
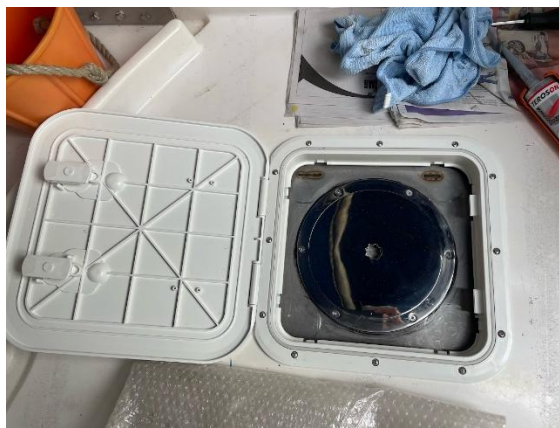
*Klaar is alles!*

20 en 21 De tank is nu snel te openen voor inspectie: luikje open, met lierhendel de RVS-plaat een kwartslag draaien.

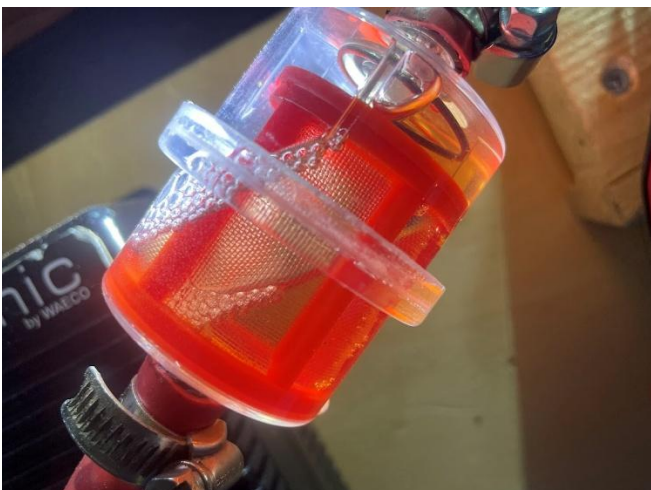
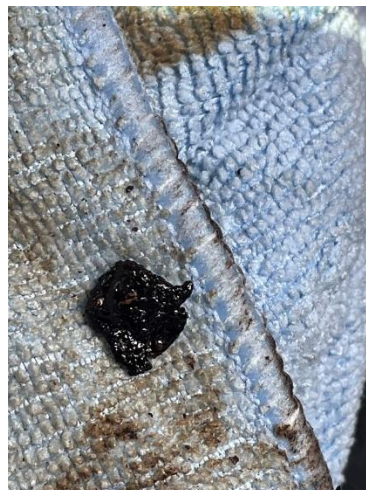
*Extra zichtfilter tijdens het filteren. We hadden nog Engelse rode diesel in de tank. Het propje!*

22 De diesel is weer schoon en rood. Nog van Engelse oorsprong.

23 Tijdens het schoonmaken komen we de mogelijke dader tegen: een klontje smurrie.

Het gekke is dat we niet vaak genoeg naar onze vacuummeter kijken. Of dat geholpen zou hebben is de vraag. Waarschijnlijk zat de leiding in één keer dicht. Later tijdens het schoonmaken vinden we waarschijnlijk de dader: een klontje smurrie, dat leek op een stukje uitgespuugde kauwgum...
