# Vervanging drinkwatertank Fisher 37 Similium

door Bob Dekkers

**Schip:** Fisher 37 motorsailer, bouwjaar 1976.

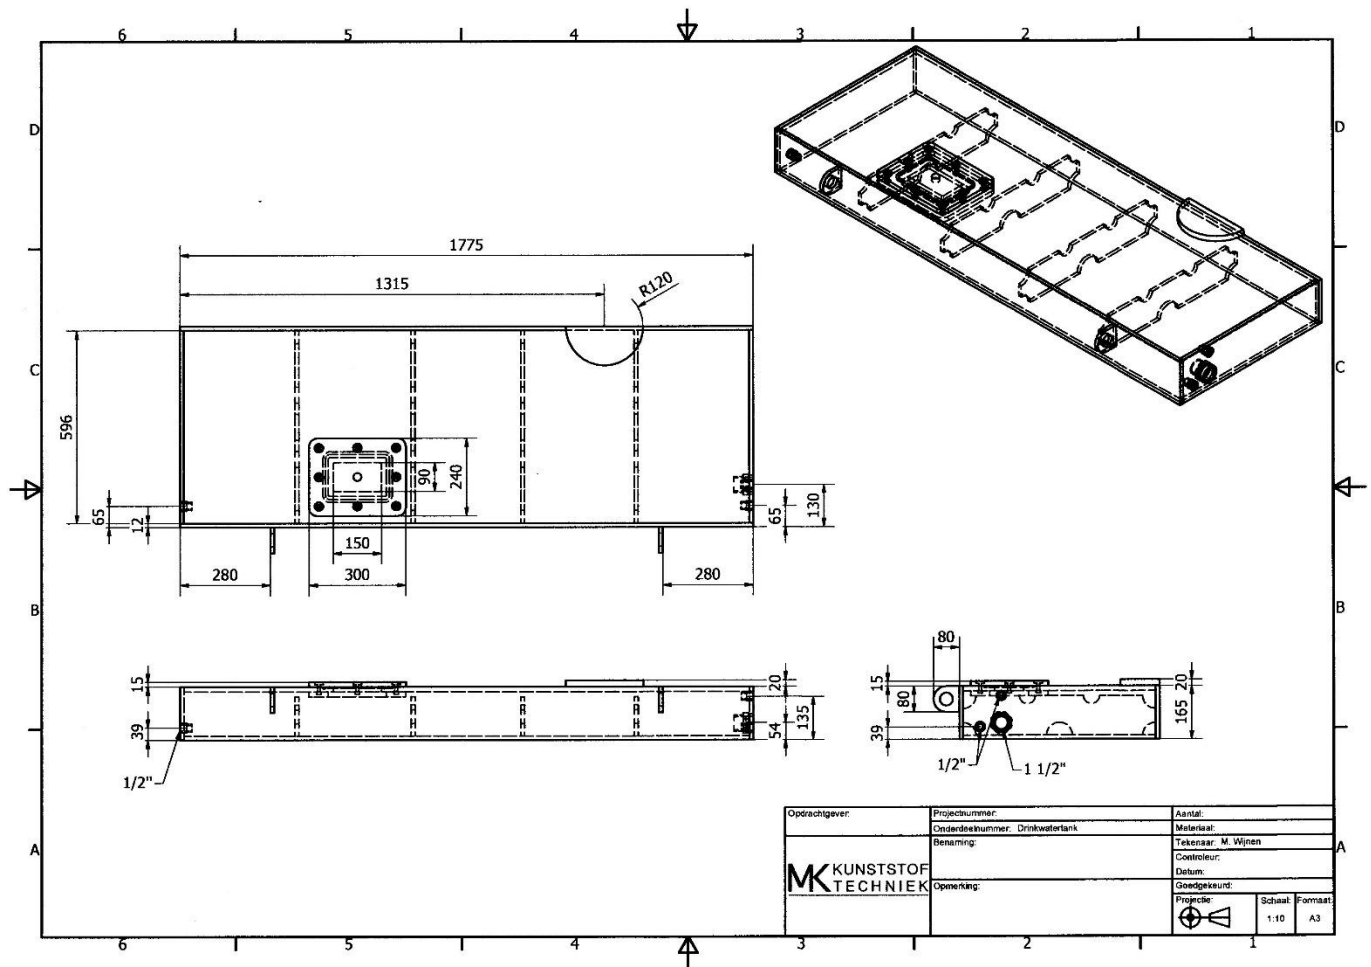
foto 5

Plaatsen van de tank was relatief eenvoudig dankzij 2 hijsogen aan stuurboord zijkant (foto 5), en dat aansluitingen voor appendages aan de binnenkant van de wanden van de tank gelast zitten (foto 6 en 8).

Met stophout aan stuurboord de tank gefixeerd. Vloerbalken met koppelstukken vastgeschroefd aan zittende uiteinden (foto 5).
