Plastimo Pacific 2000 Gaskooktoestel.

Herman Dekker-Fisher 34 "JUIST"

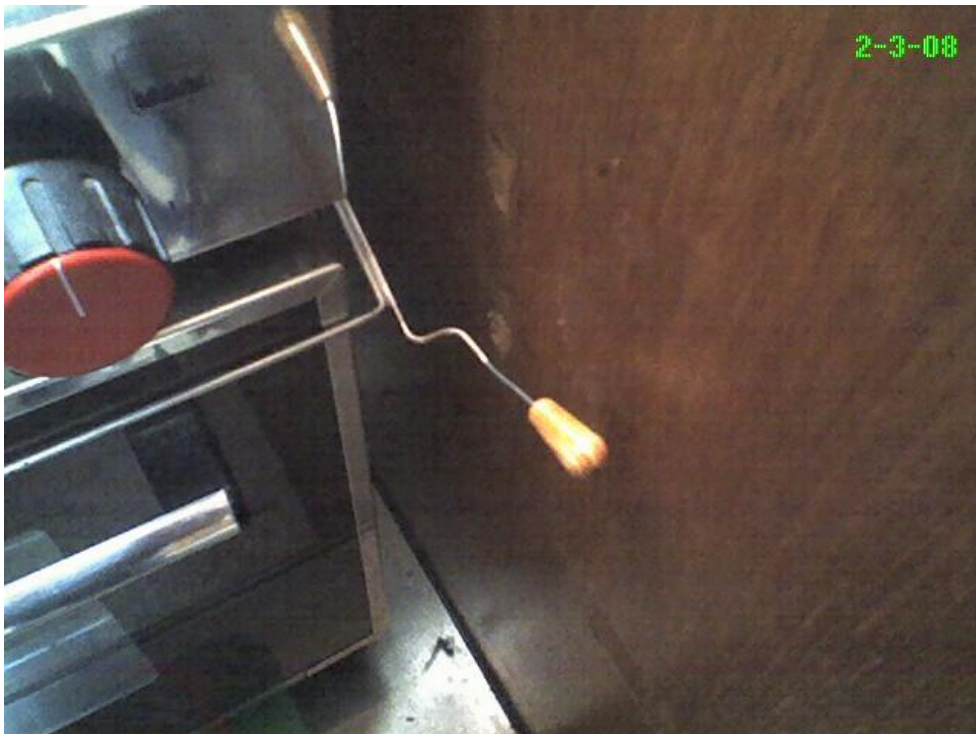
nieuwe situatie:
aangesoldeerd
stangetje met handvat

Bevestig de draad volgens de foto aan een korte zijde van de ovendeurvergrendeling, het beste is d.m.v. hardsolderen. Zachtsolderen laat te snel los en als je het CO2 last zal de dunne draad spoedig breken.

Nu moet je kiezen aan welke zijde je de ovendeurvergrendeling wilt bedienen, bij ons is dit rechts, dan zit de hendel het minste in de weg. Daarna moet het vrije einde van de gesoldeerde draad gebogen worden zodat bij gesloten deur vergrendeld, en gesloten deur niet vergrendeld, het knopje makkelijk te bereiken is zonder de vingers te branden. Zie foto's. Het houten knopje is van een olijfprikker (gekocht bij "Dille en Kamille" voor € 0,75); het knopje is al gelakt en kan zo van de olijfprikker afgetrokken worden.

Met snelle epoxylijm op het uiteinde van het draadje lijmen en klaar is het karwei.

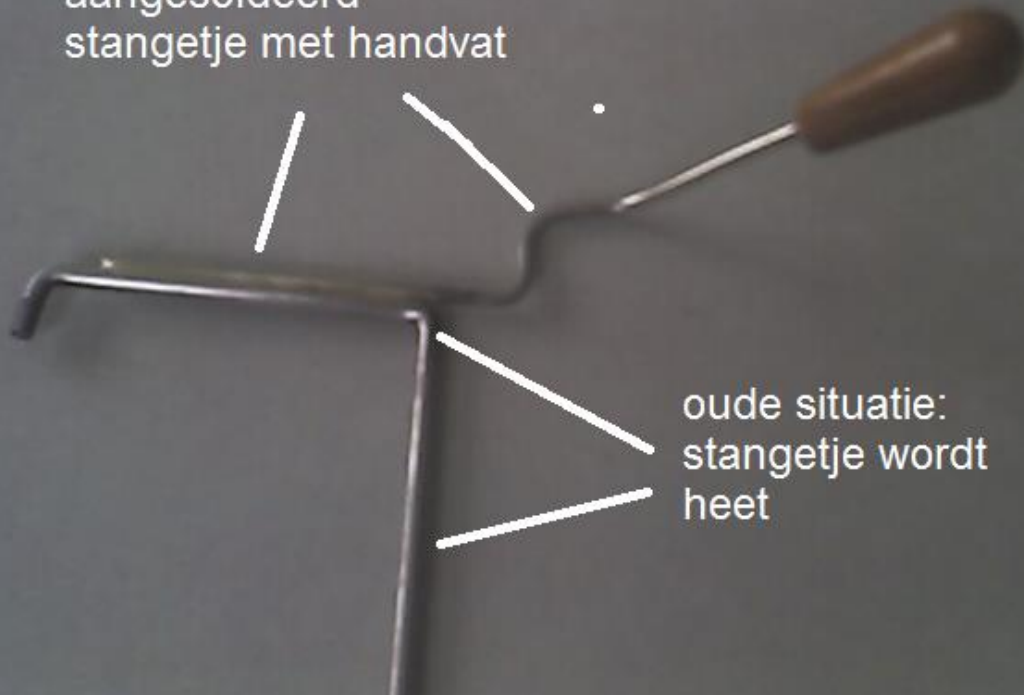
Als de oven gebrand heeft, kun je aan de metalen ovendeurrand je vingers branden. Door een simpele aanpassing blijven je vingers voldoende ver van de deur af.

oude situatie:
stangetje wordt
heet
