# RVS railing op de F25 ‘Azimut’

Vervanging van de draadrailing door een vaste constructie.

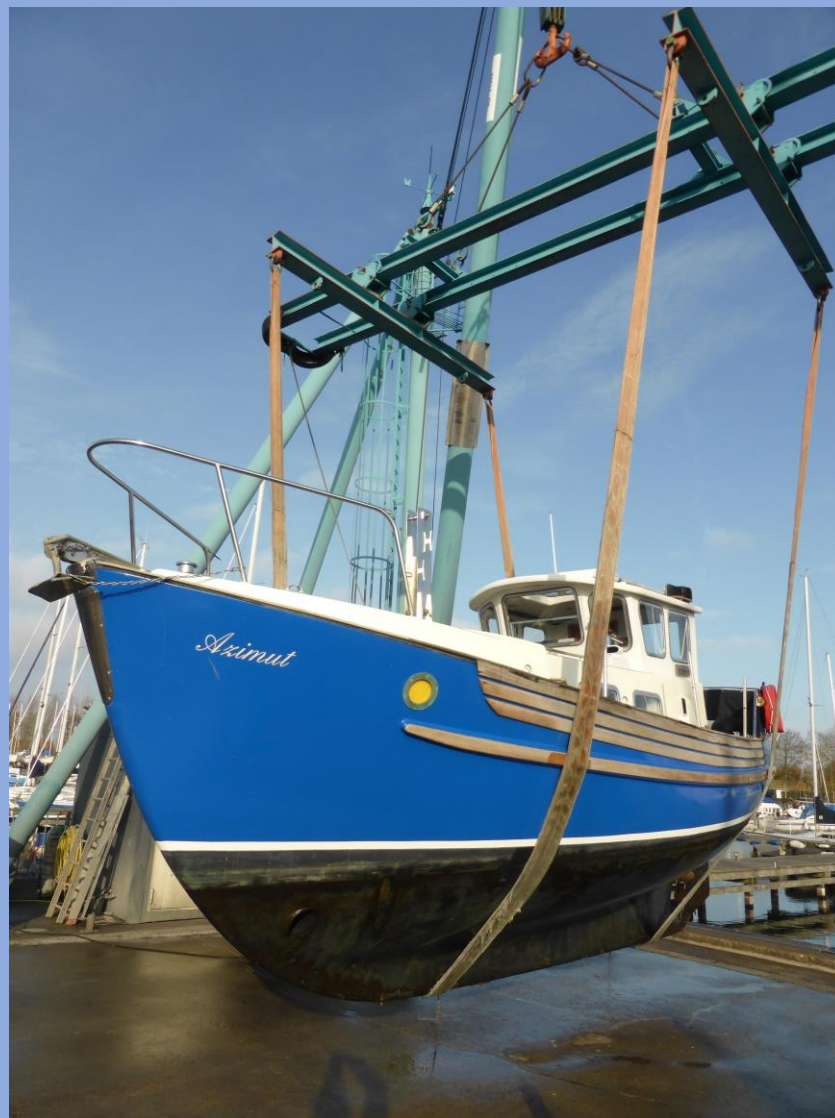
De railingdraad en de masten zijn al verwijderd, als de Azimut uit het water gaat.

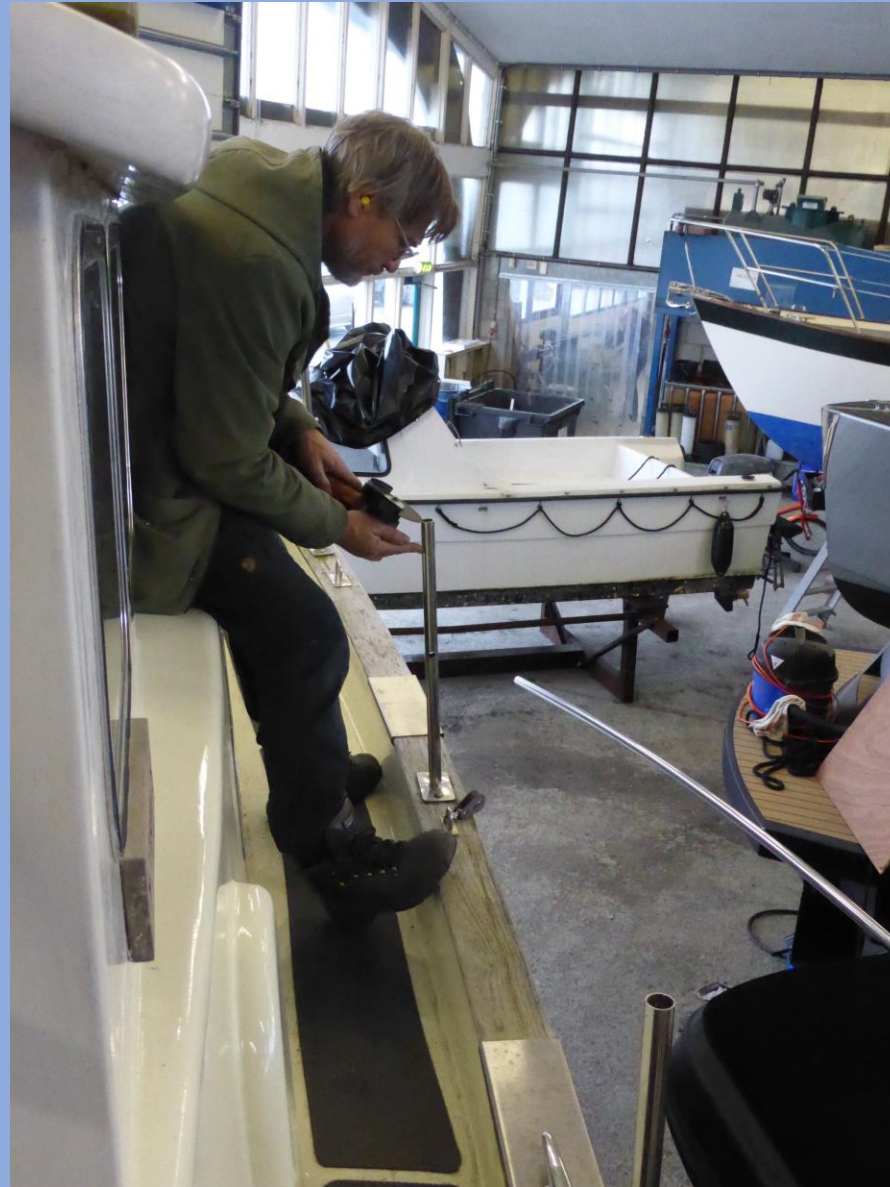
De bestaande scepters worden ingekort..

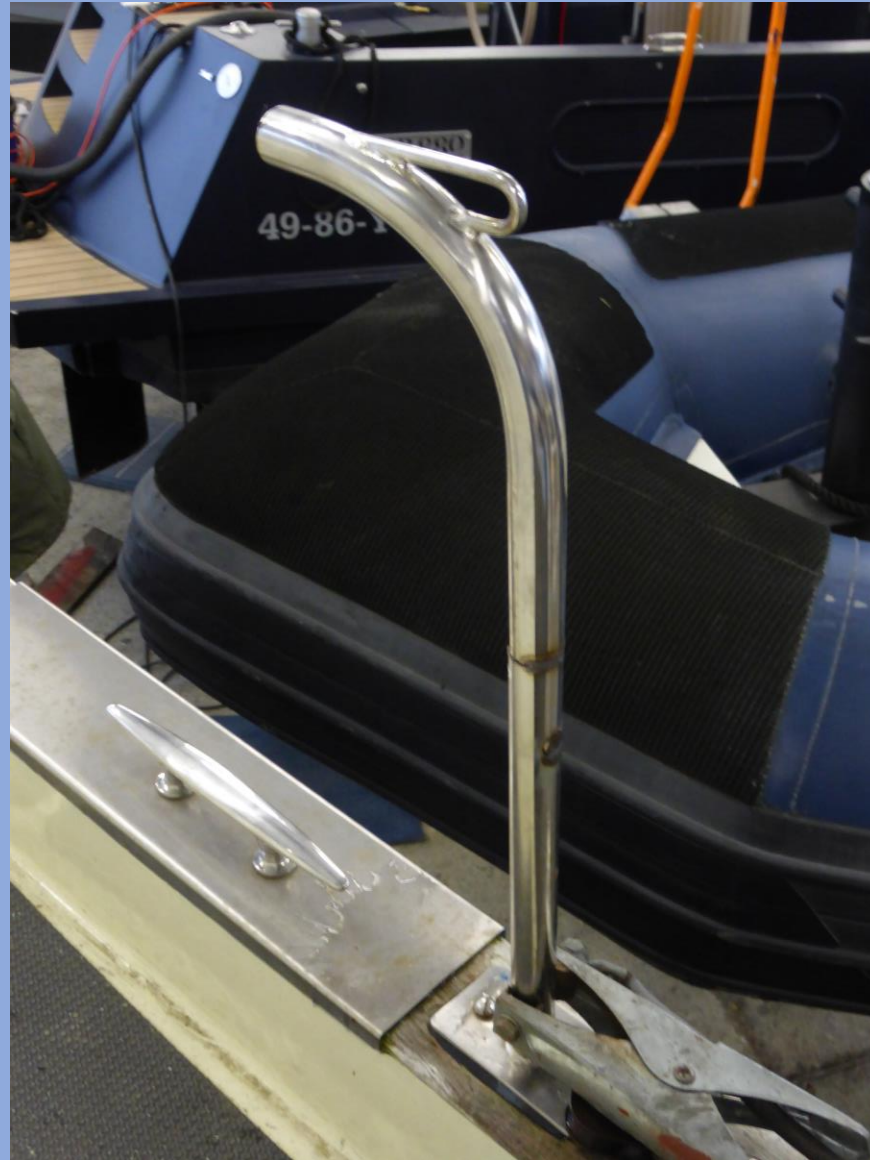
De bocht van de preekstoel wordt herbruikt.

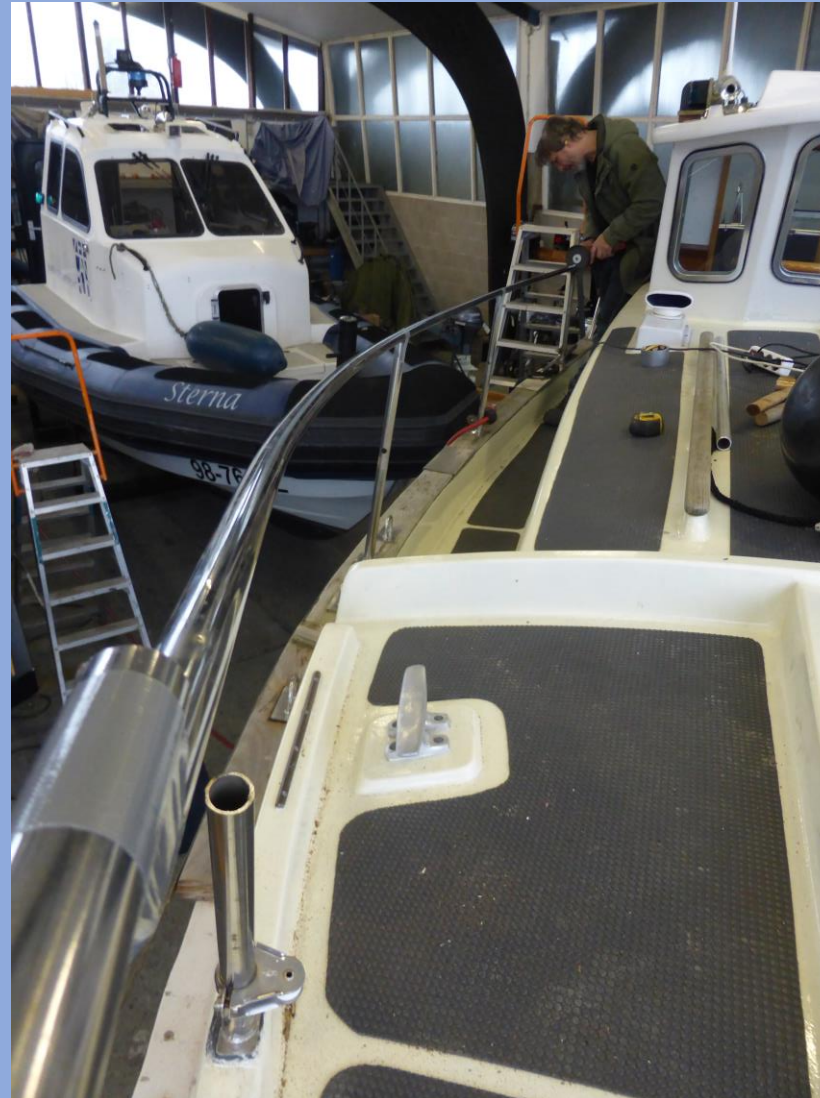
De kromming van het potdeksel is het voorbeeld voor de vorm van de railing.

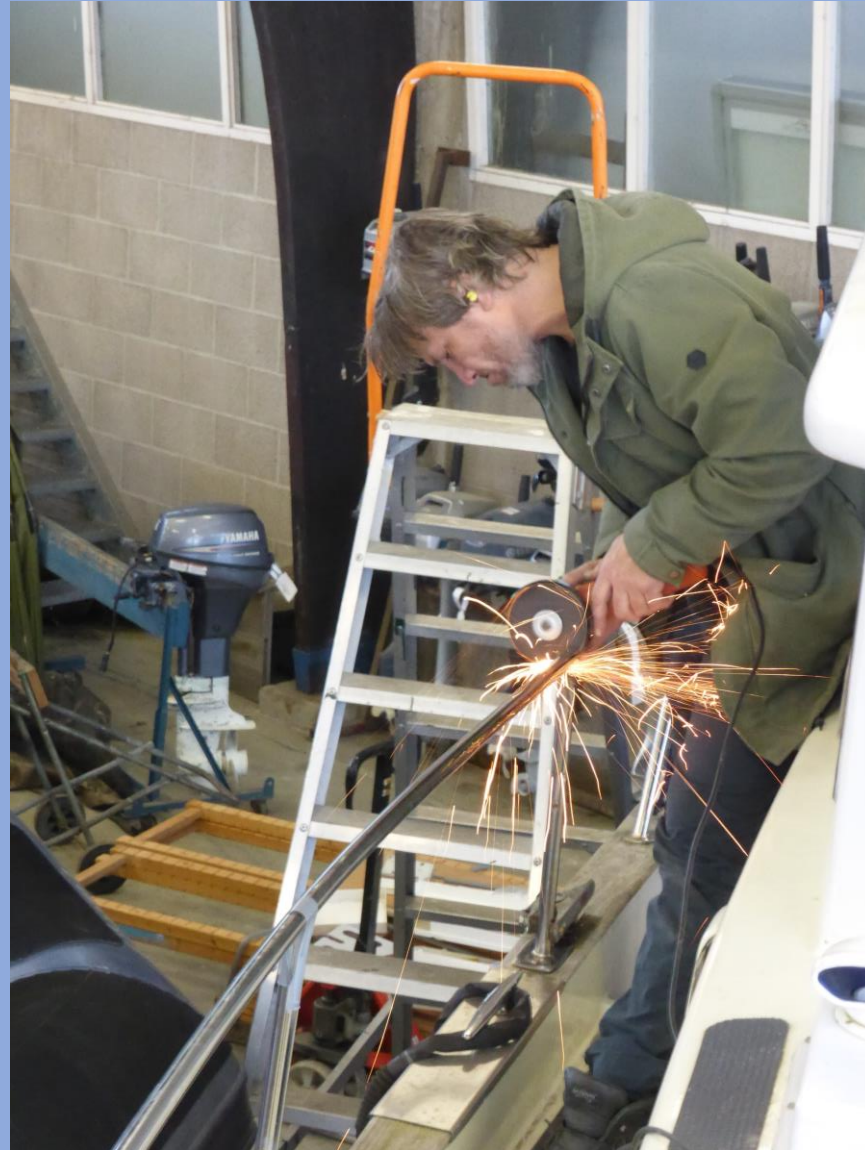
Op het oog afkorten...

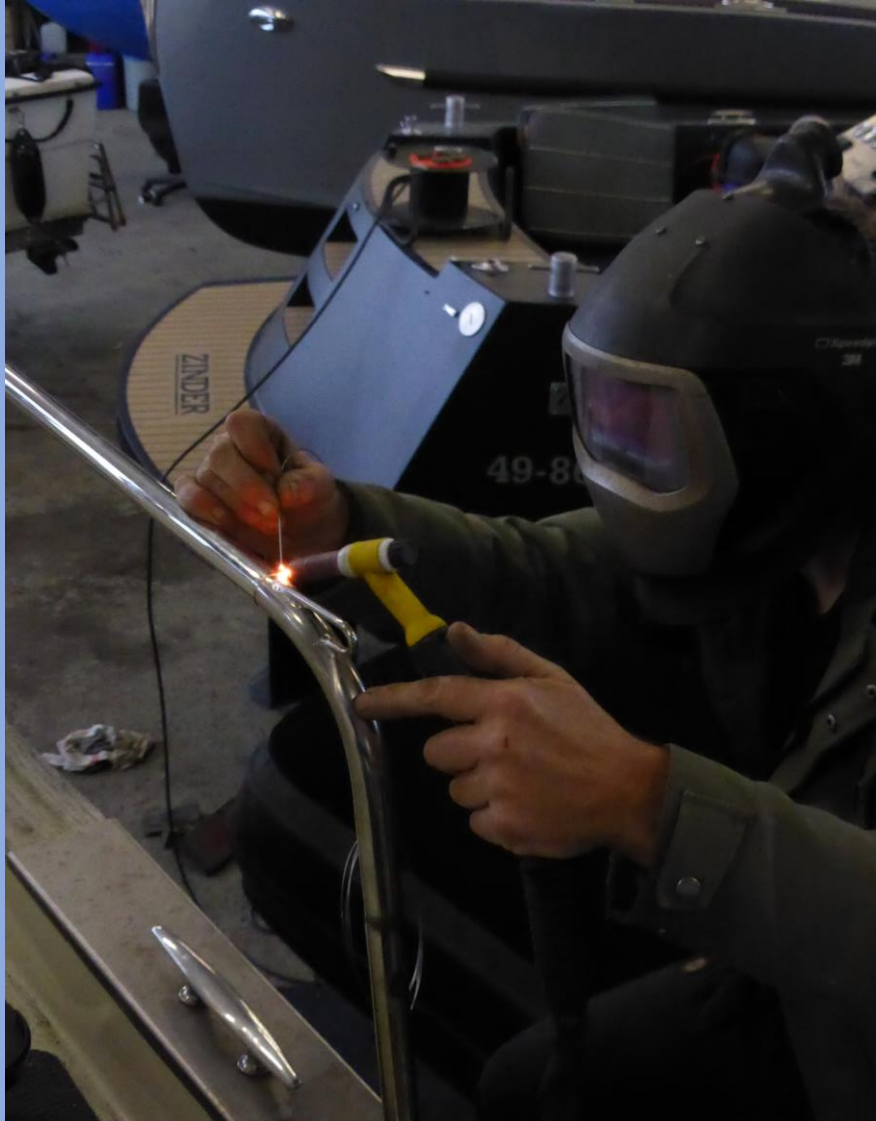
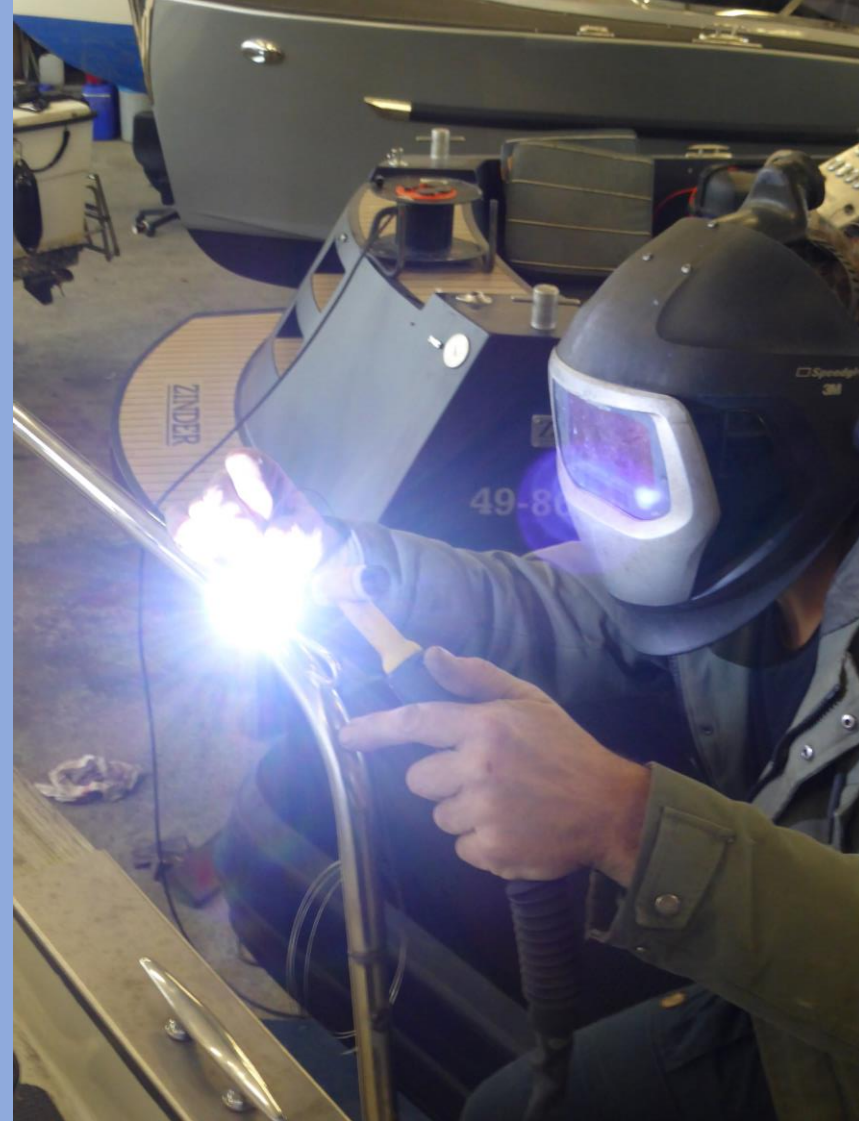
Vrijwel onzichtbaar lassen/solderen met TIG.  
De ‘metaalkunstenaar’ aan het werk!

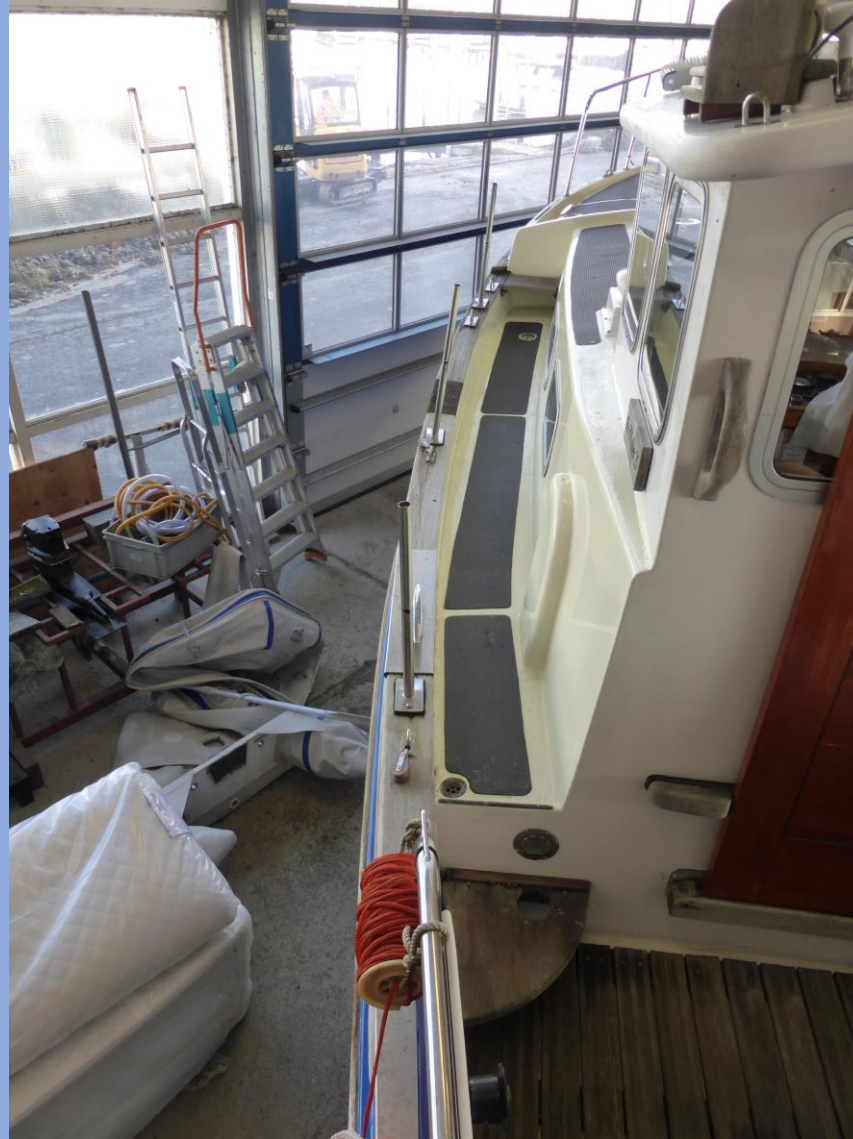
De scepters moeten verwijderd worden en opnieuw uitgelijnd.

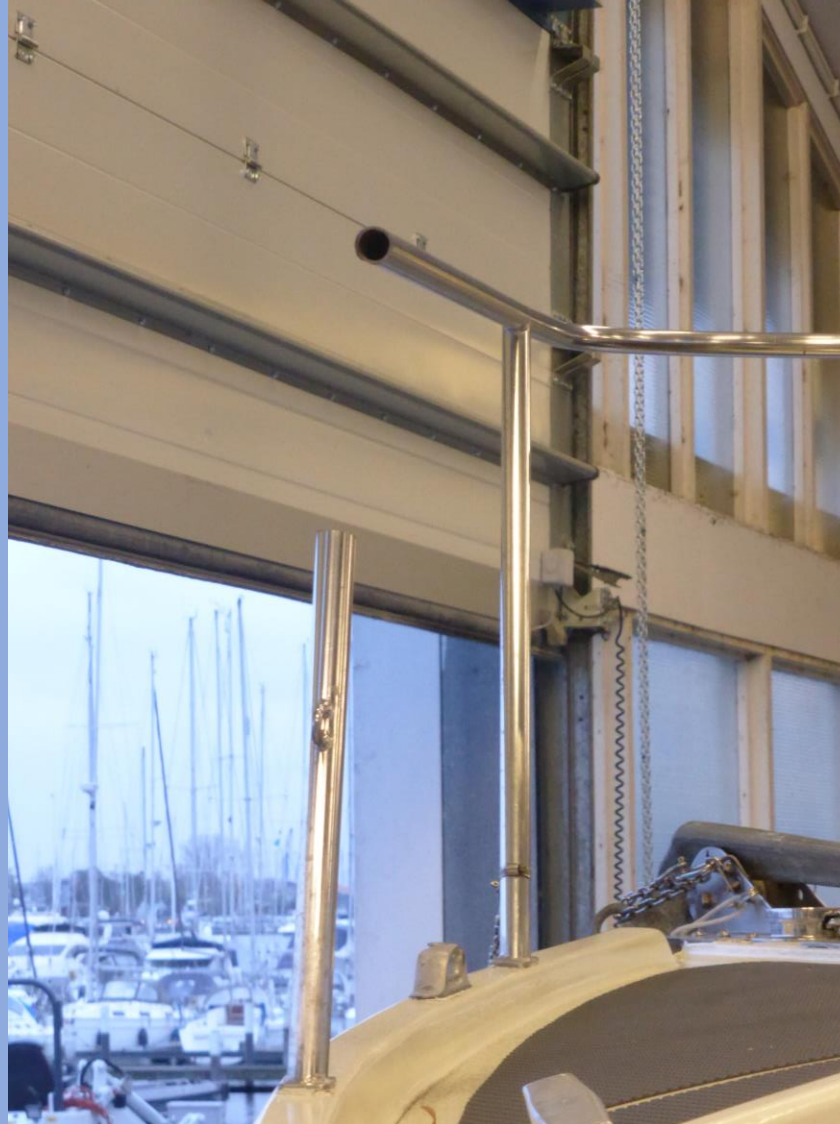
Ook aan bakboord is de bocht van de preekstoel opnieuw bruikbaar.

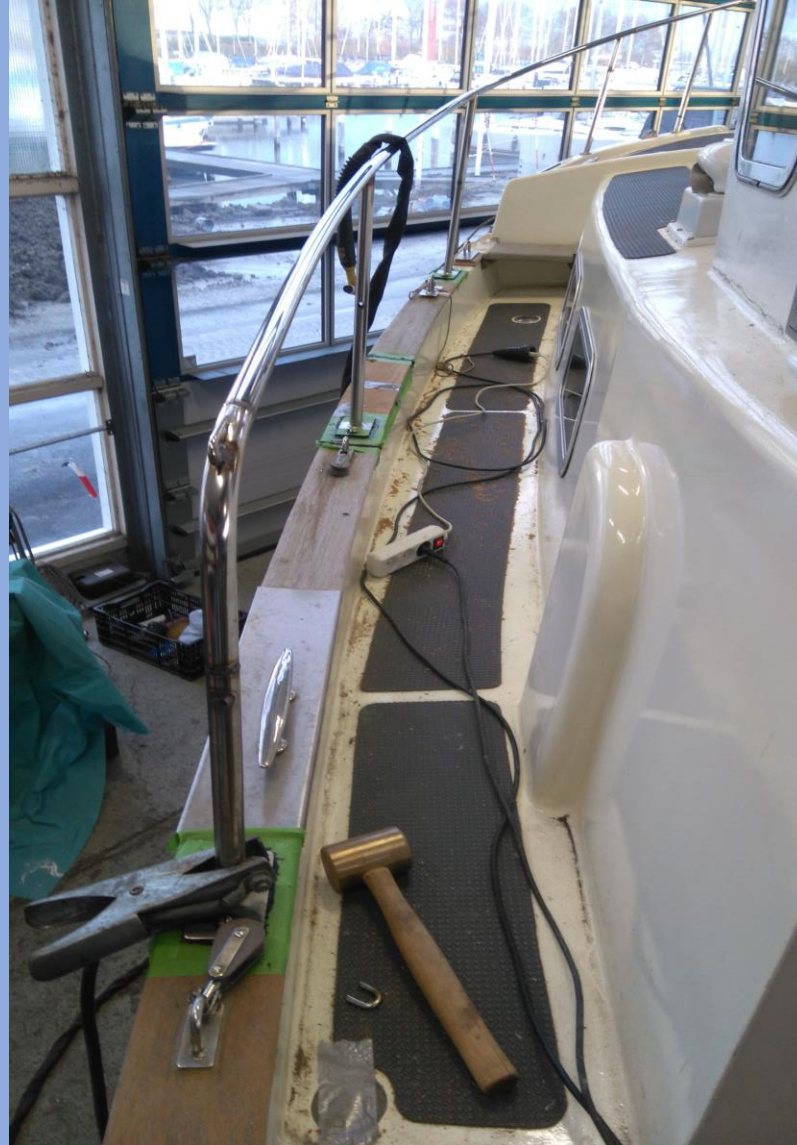
De bocht op de nieuwe plek...

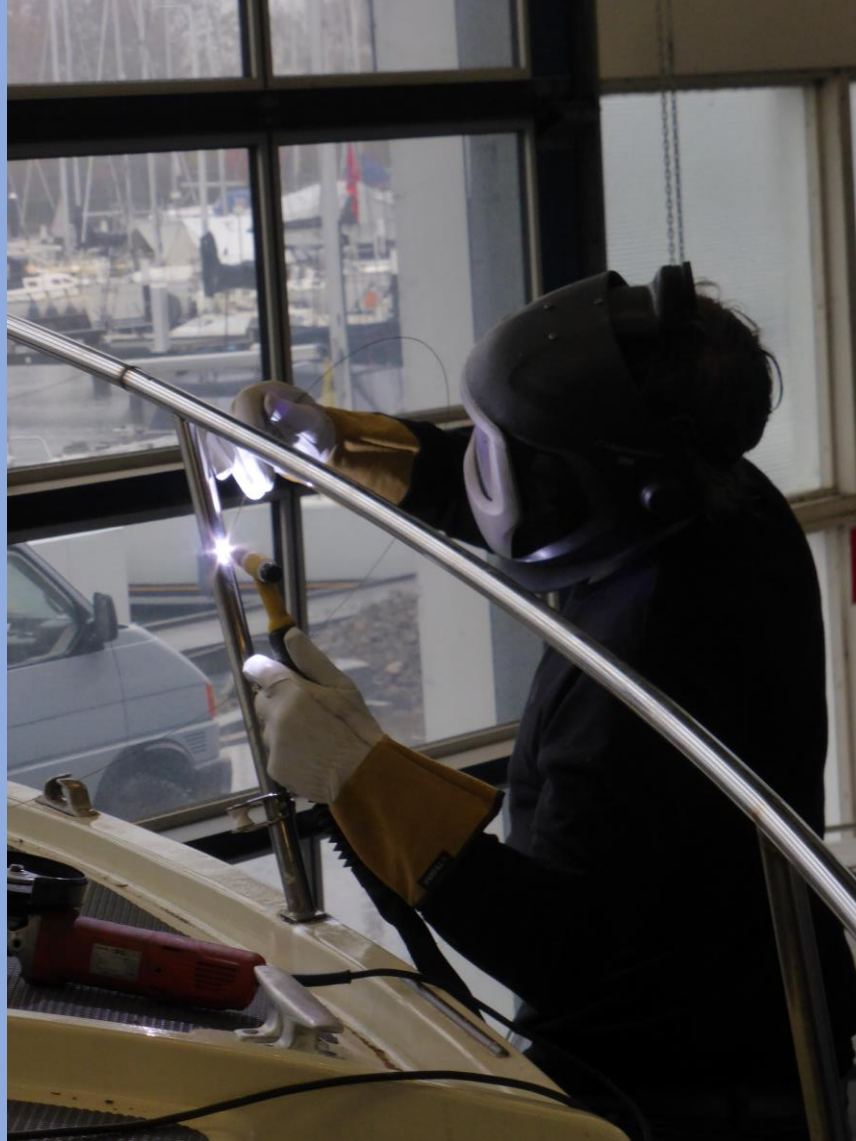
Een recht stuk buis komt op de oorspronkelijke plek van de bocht.

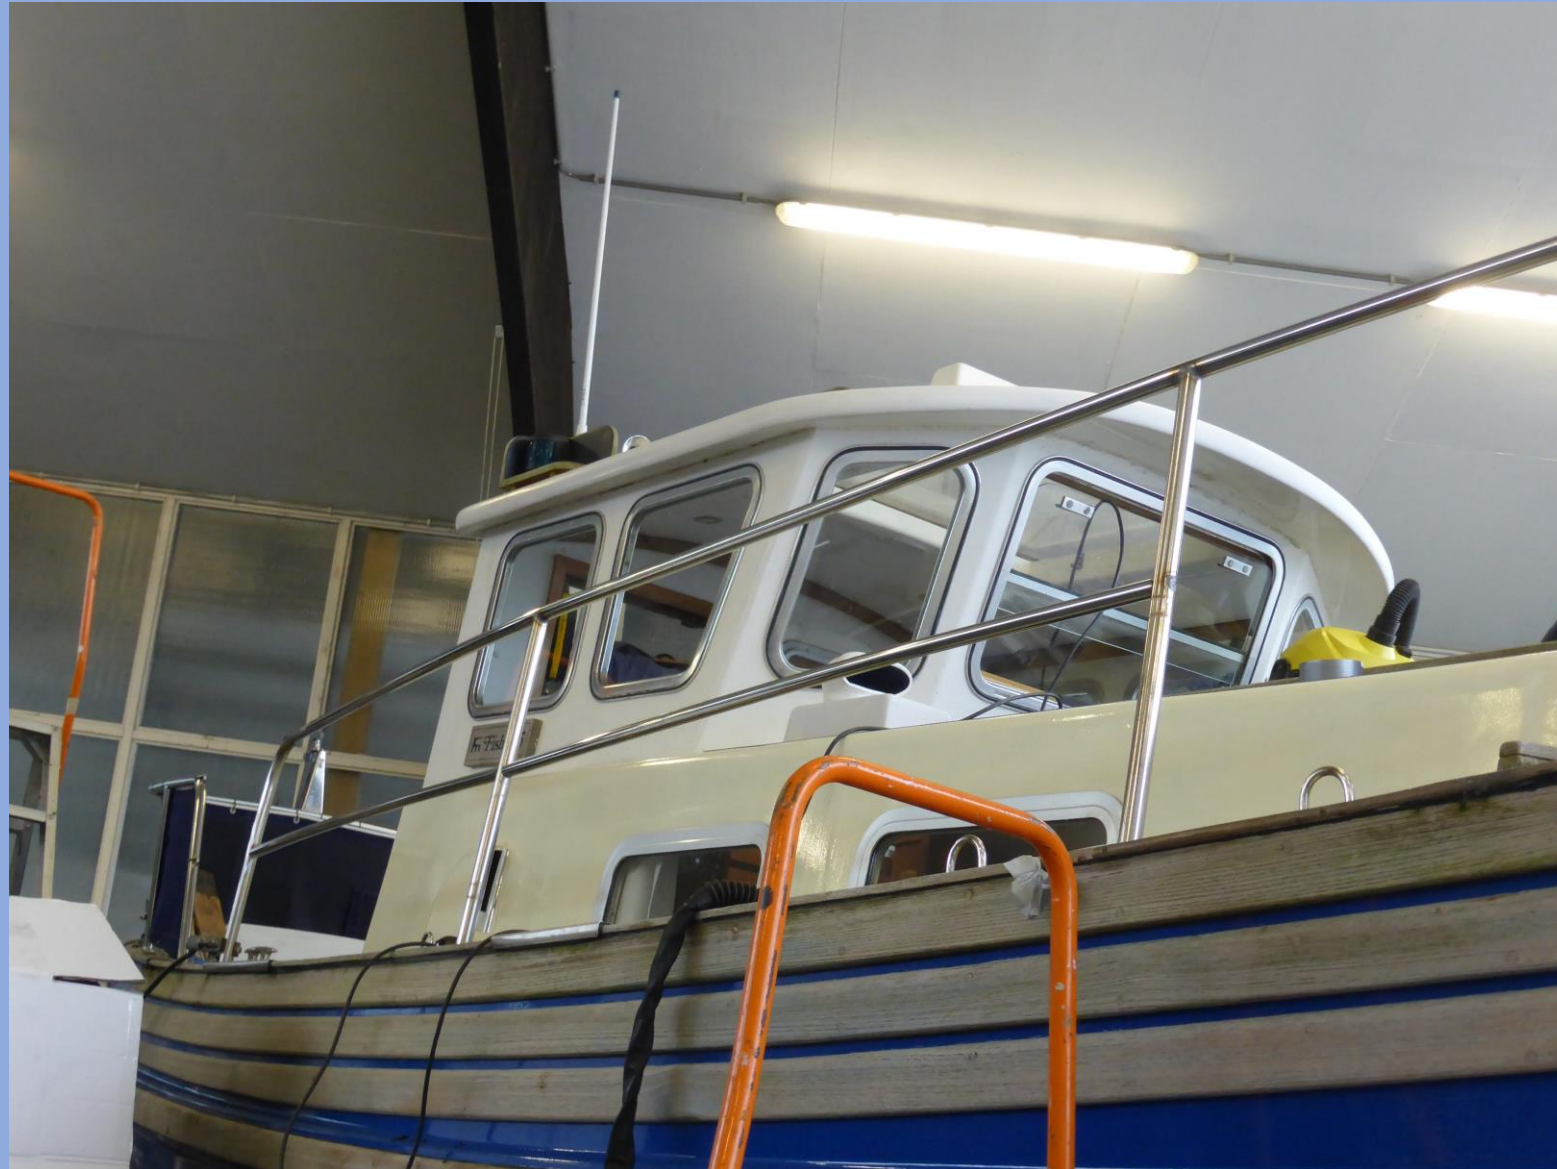
Ook de onderste raildraad is nu van RVS buis.

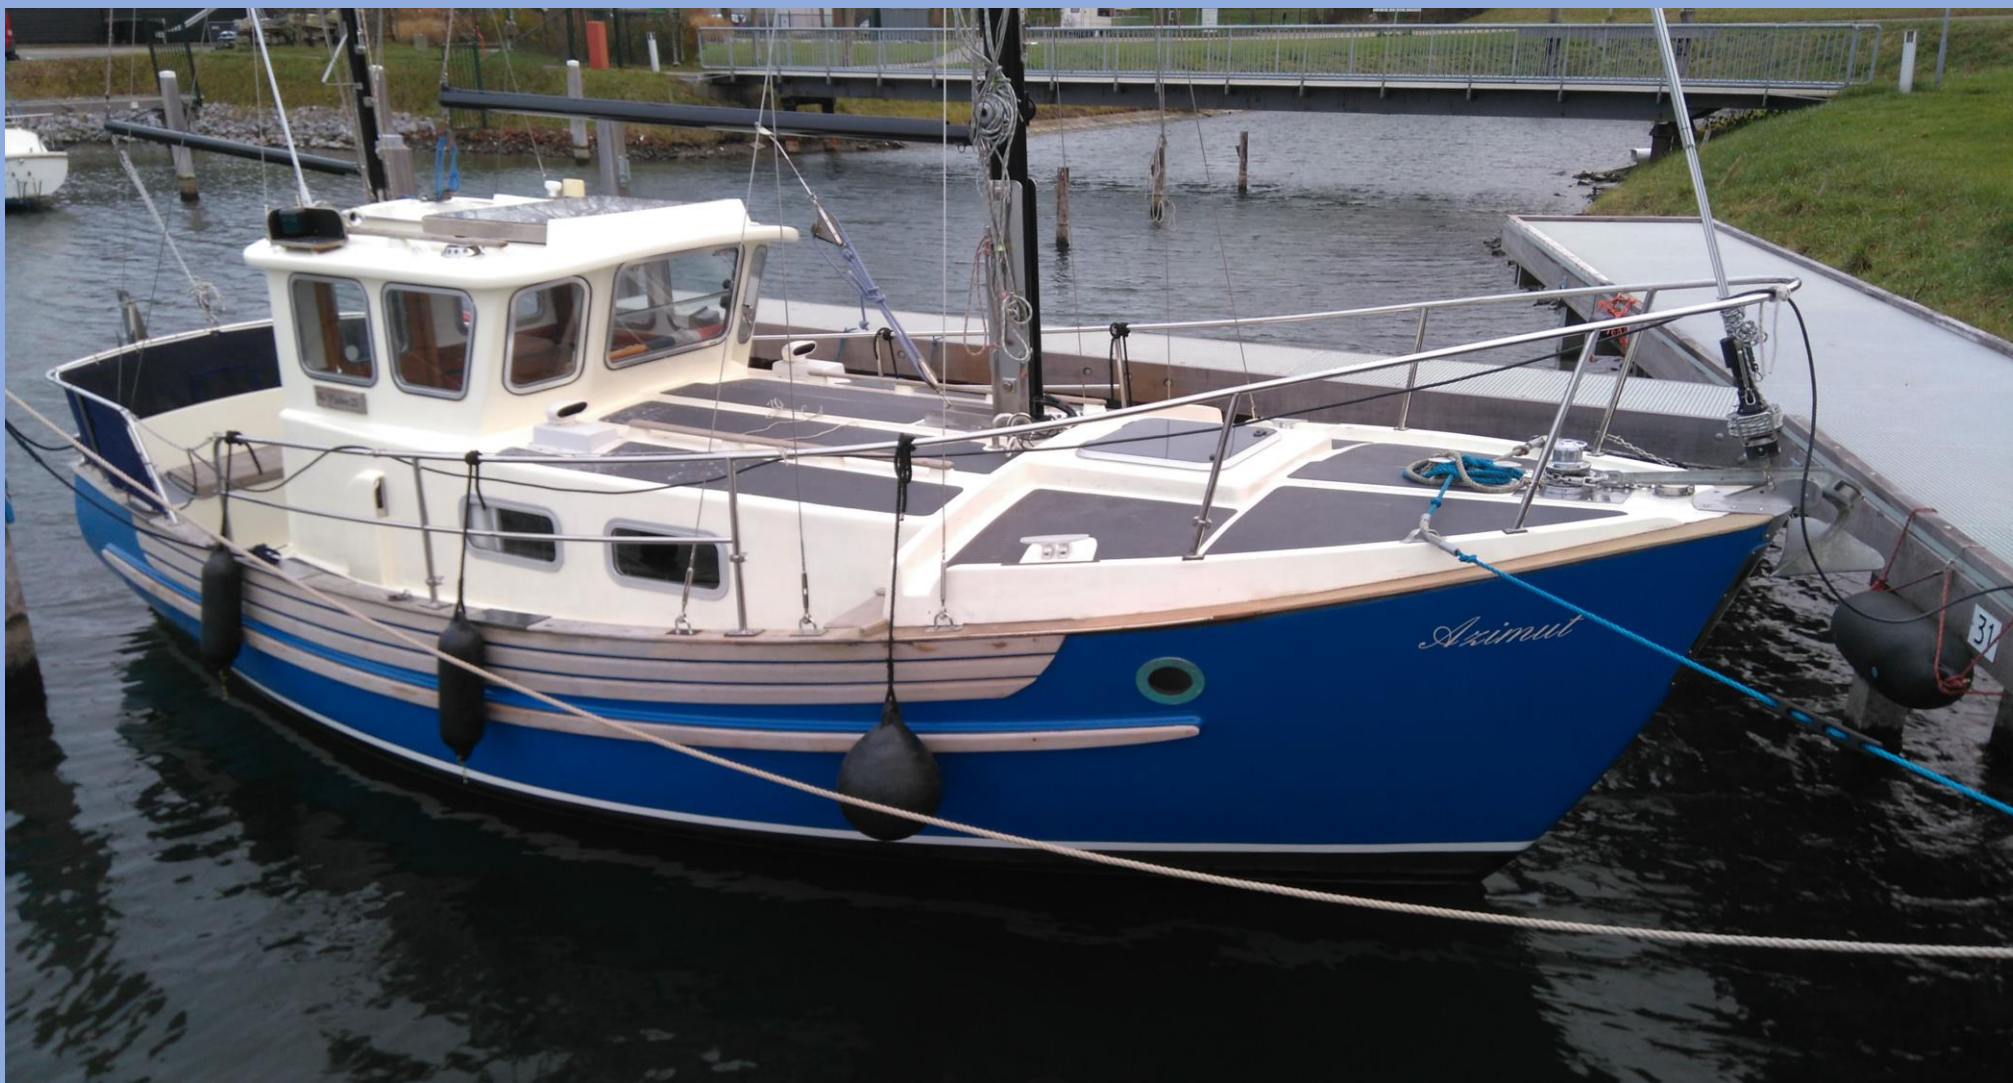
Het resultaat na 2 weken werk; alsof het altijd zo geweest is...!
