## Vervanging roerblad Fisher 37 Similium

Bob Dekkers

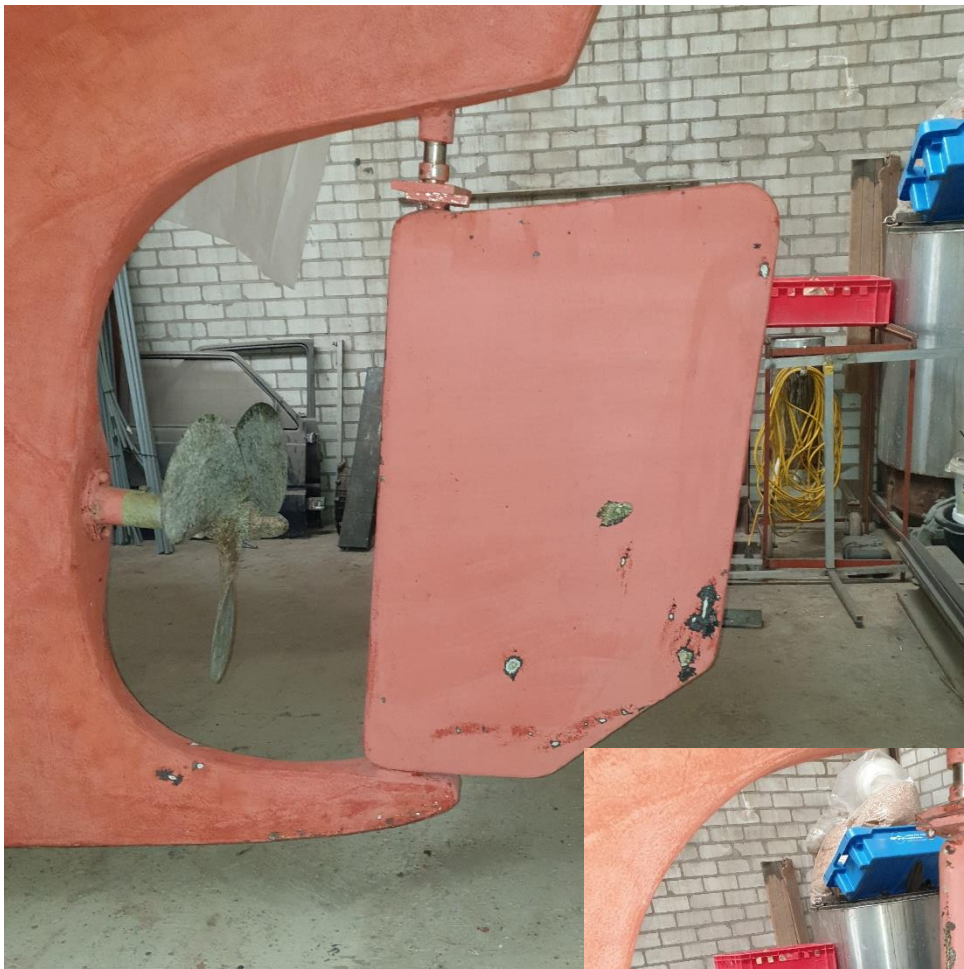
Bij aanschaf schip was het roerblad een vlakke plaat ingelamineerd hechthout. De polyester bekleding was over het grootste deel van roerblad los van de kern. Er zat water tussen kern en laminaat. Voldoende reden het gehele roerblad te vervangen.

↓De oude situatie (1)

In overleg met werfbaas in Stellendam hebben we gekozen voor een 'Nacca-profiel', materiaal staal, epoxy-coating, anodische bescherming. Er is ook een hijssoog aangebracht. Hieronder in het kort een foto-impressie.

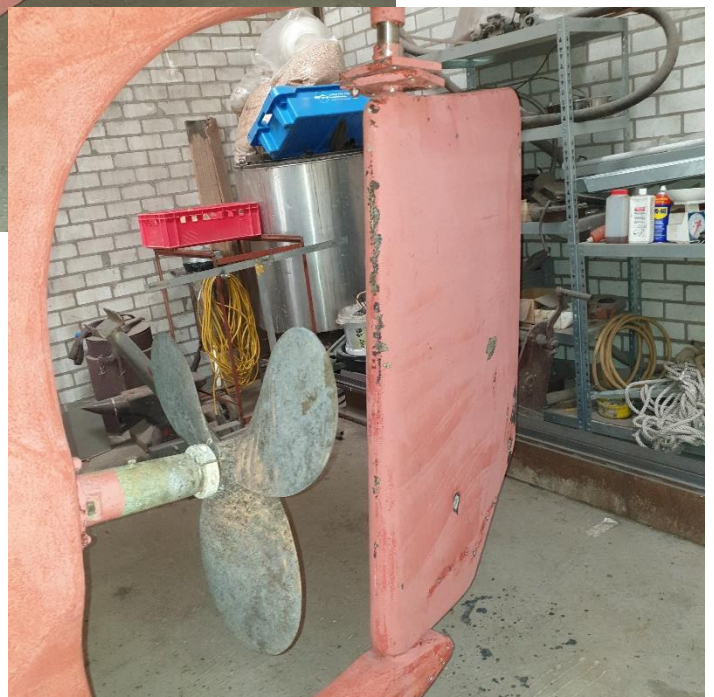
De oude situatie (2) →
